**ОТЧЕТ ОБ ОБЯЗАТЕЛЬНОМ ЭНЕРГЕТИЧЕСКОМ
ОБСЛЕДОВАНИИ**

Организация: Общество с ограниченной ответственностью «ДальЭнергоИнвест»

Пояснительная записка к энергетическому паспорту Рег. № _____

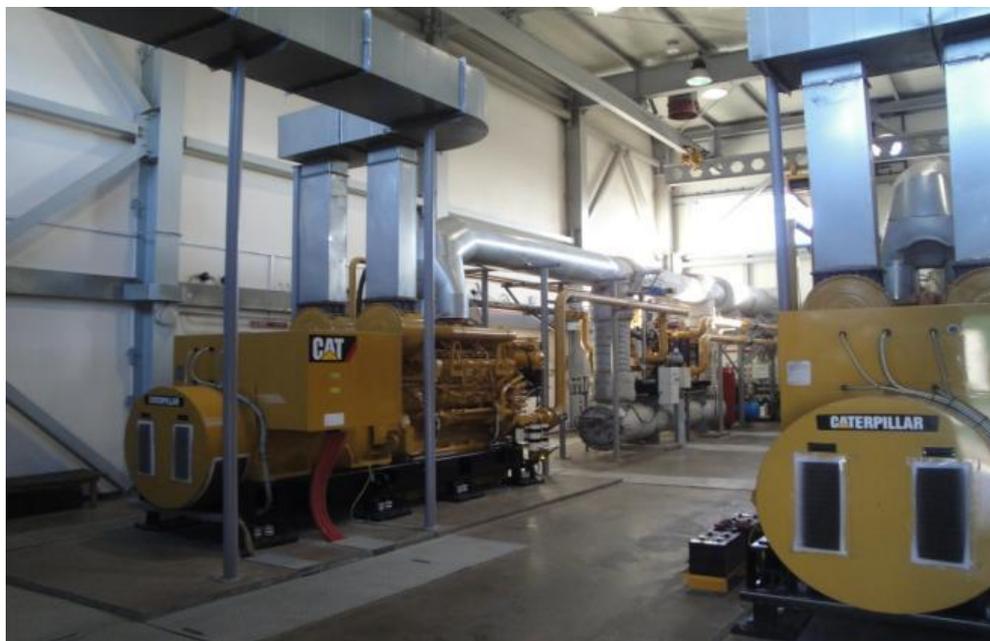
Рисунок 3.4 – Когенерационная установка КАТЕРПИЛЛАР установленной мощностью 1088 кВт

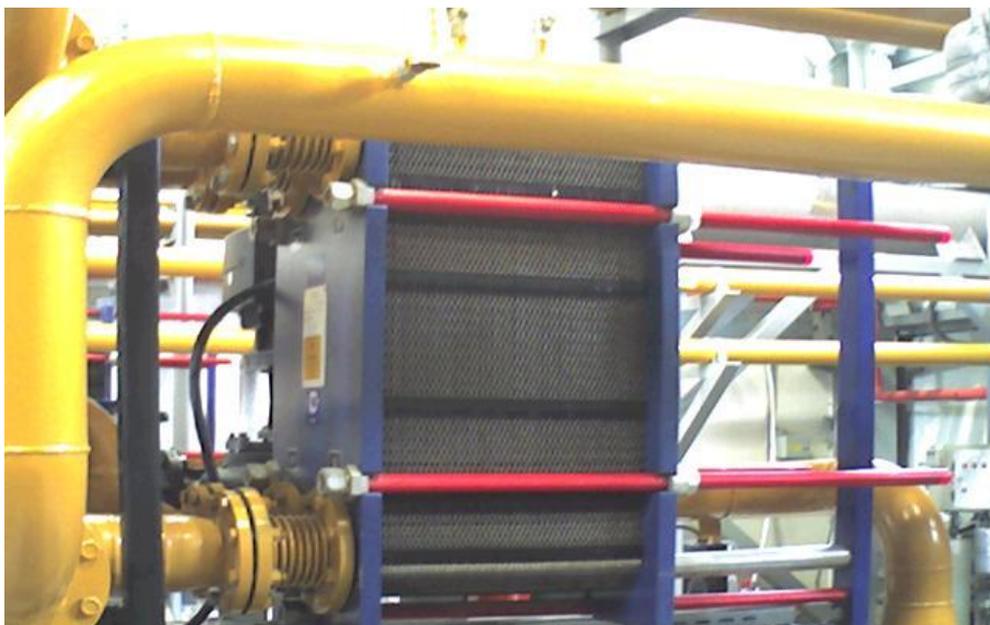
Каждый энергоблок оборудован модулем утилизации тепла выхлопных газов и модулем теплообменников контуров двигателя и контура сетевой воды с насосами и термостатами. Глушитель выхлопа установлен на каждом двигателе. Горизонтальные выносные радиаторы аварийного сброса тепла и охлаждения технологического контура установлены также по одному комплекту на каждый двигатель.

Рисунок 3.6 – Модуль теплообменника контуров двигателя

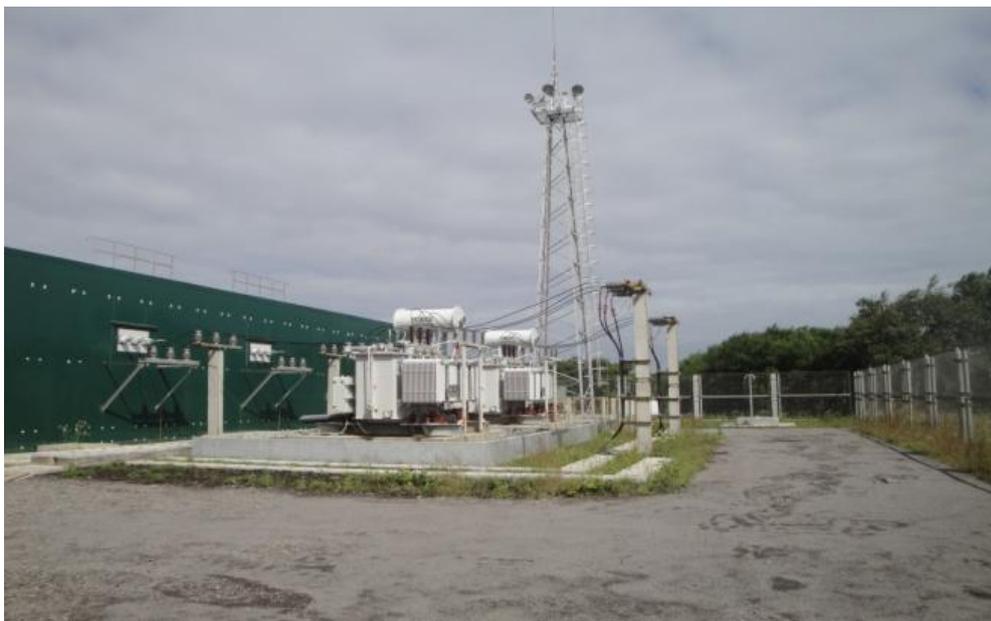
Высоковольтное распределительное устройство 35 кВ представляет собой отдельные электрические шкафы с общей шиной, которые расположены в отдельном помещении. Релейная защита и автоматика выполнена как на микропроцессорной, так и на старой электромеханической базе.

Рисунок 3.7 – общий вид ПС 35 кВ с. Рейдово

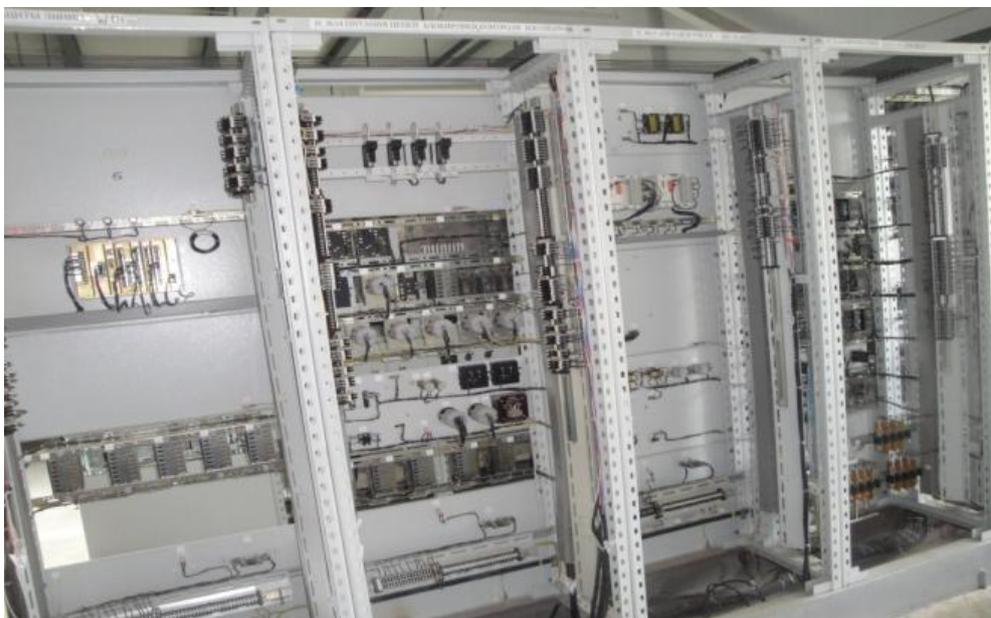
Рисунок 3.8 – шкафы РЗА на электромеханической базе

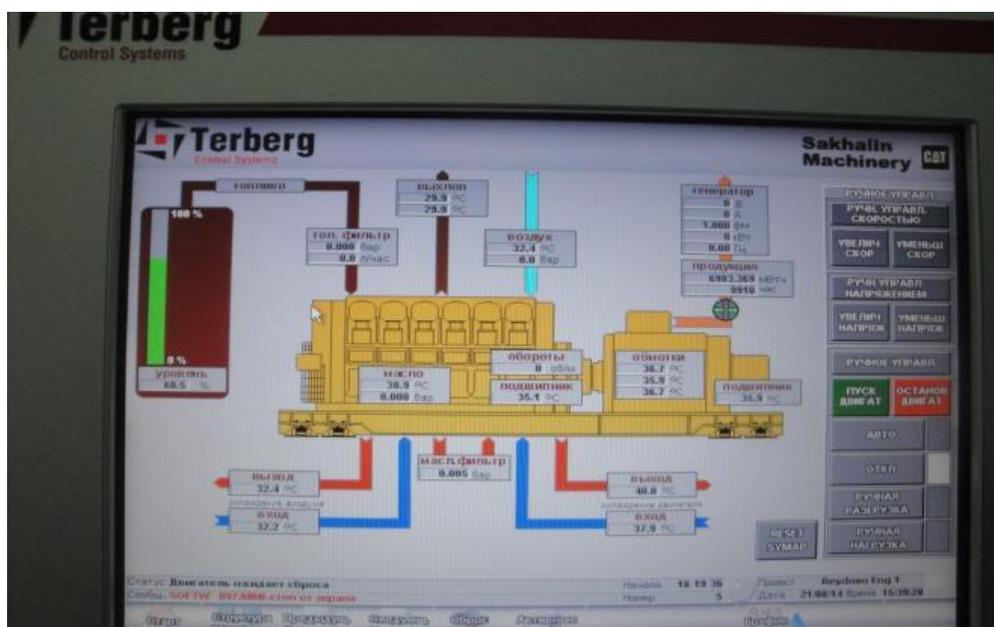
Щит управления двигателем установлен в диспетчерской. Силовой щит генератора находится в цехе рядом с энергоблоком. Работа станции является полностью автоматизированным процессом, что в значительной степени упрощает работу обслуживающего персонала. Разработанная Сахалин Машинери система АСУ ТП дает возможность удаленного управления станцией. На панели диспетчера отображается все основные параметры работы и состояния эксплуатируемой установки, а также остаток топливного бака, подключенного к ДГУ.

Рисунок 3.9 – панель АСУ ТП ДЭС с. Рейдово

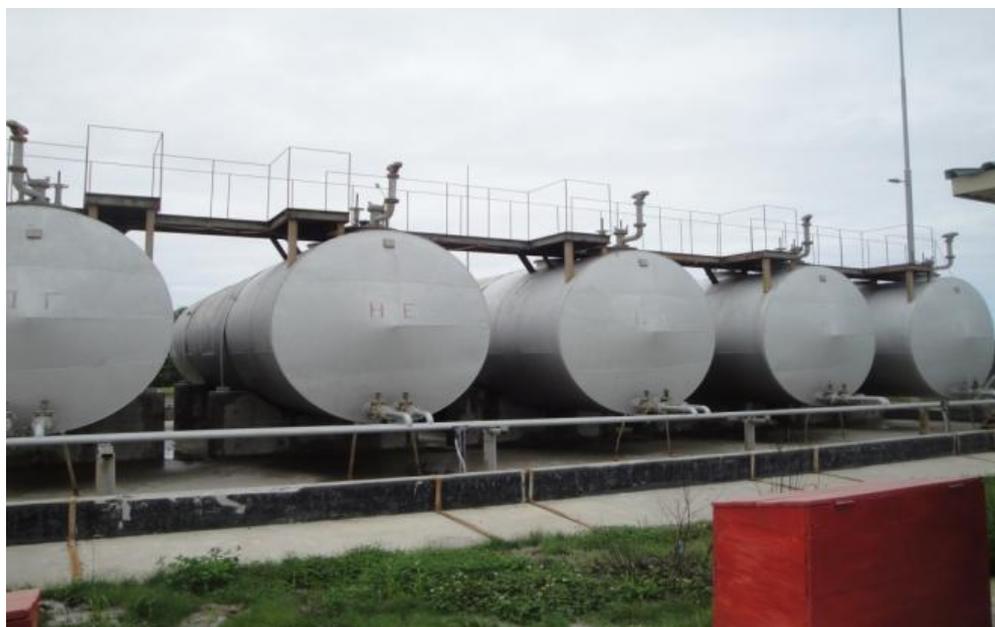
Главной частью топливной системы дизельных установок является резервуары с дизельным топливом объемом 1000 м³, расположенные на территории ДЭС.

Рисунок 3.10 – резервуары хранения дизельного топлива

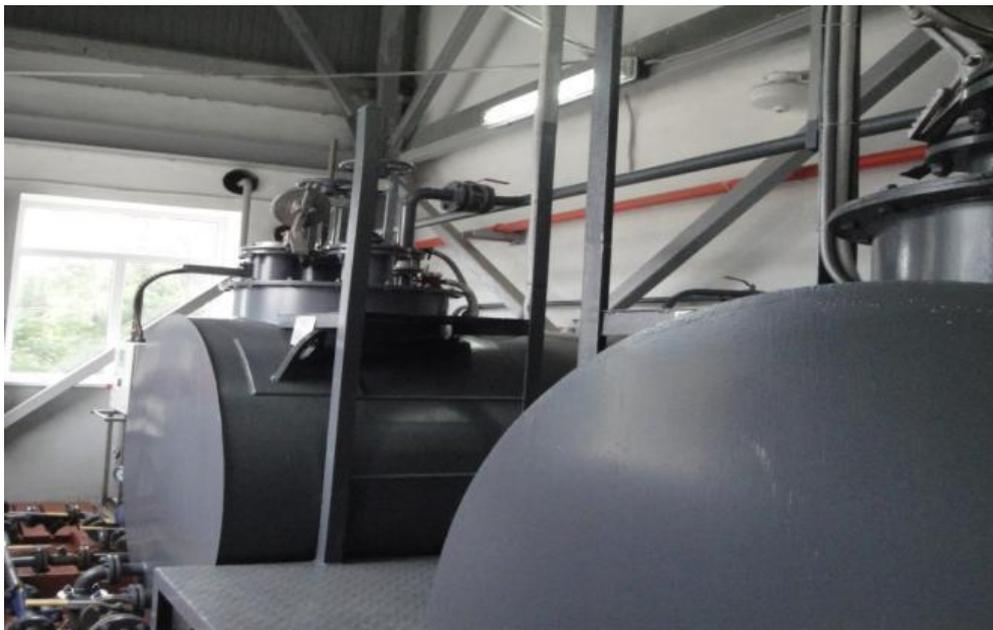
Масляное хозяйство электростанции состоит из отдельных баков чистого масла. Два бака для подпитки дизельных двигателей находятся непосредственно в помещении энергоцеха. Ёмкость каждого из них составляет 3 м³.

Рисунок 3.11– резервуары хранения масла

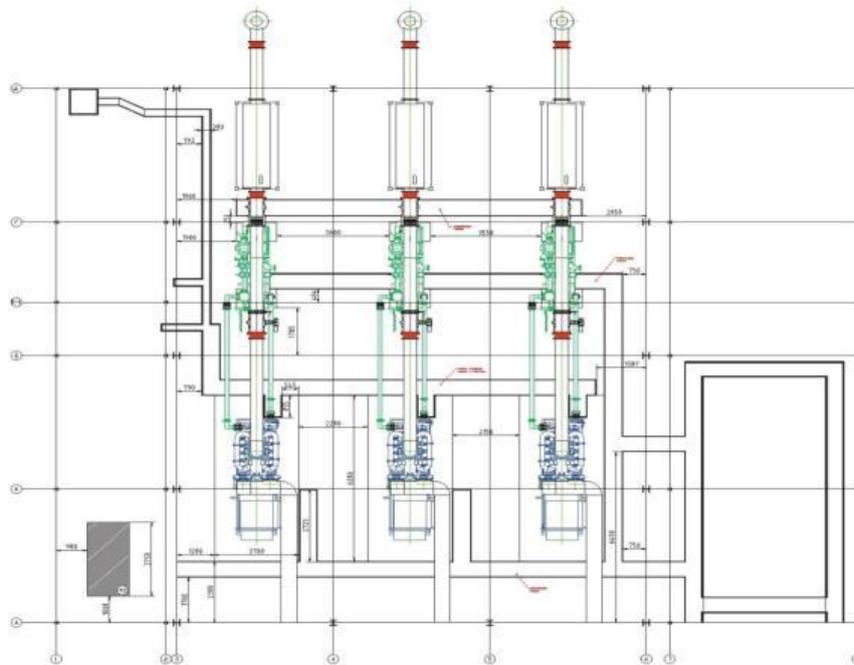
автоматик невозможно. В случае замены ДГУ Катерпиллар на ДГУ любой другой марки потребуется полная реконструкция основных технологических узлов, т.к. размеры труб и кабельных каналов для каждой фирмы-производителя уникальны. Отдельным элементом надежности функционирования системы электроснабжения Курильского ГО является АСУ ТП, которая отлично зарекомендовала себя в различных условиях эксплуатации. Таким образом, потенциальная установка ДГУ отечественного производителя повлечет за собой полную реконструкцию ДЭС с. Рейдово, что в свою очередь, потребует реконструкции ДЭС с. Китовый, которая также выполняется на базе ДГУ Катерпиллар и будет функционировать на одной элементной базе, как первичного, так и вторичного оборудования. Затраты на данные мероприятия окажутся необоснованно высокими.

Рисунок 3.12 – размеры основных технологических узлов ДЭС с. Рейдово

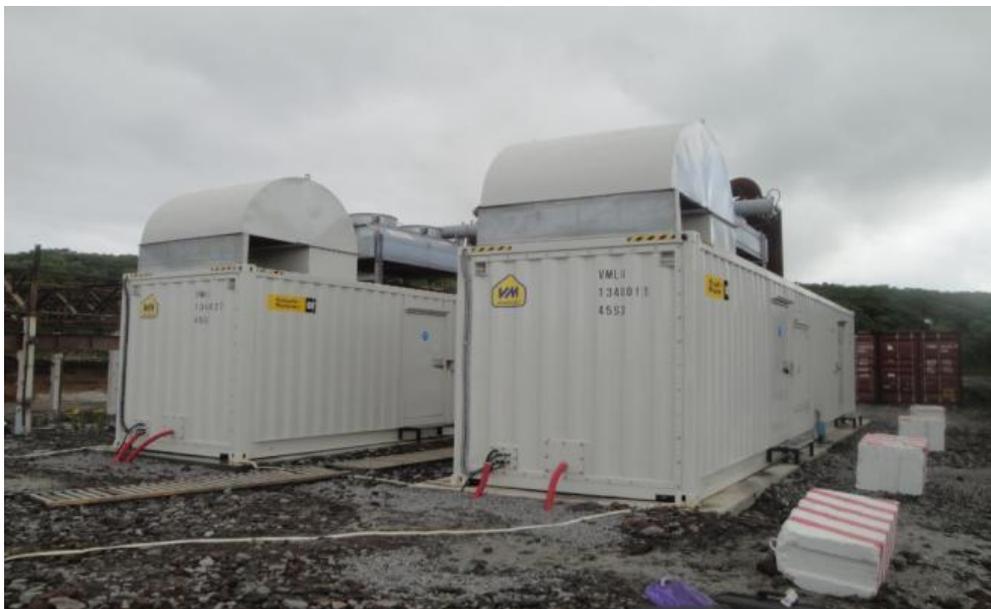
В состав электростанции входят: две дизельные генераторные установки (рис. 3.13) суммарной мощностью 2,176 МВт и топливное хозяйство.

Рисунок 3.13 – Модульная ДЭС с. Китовый

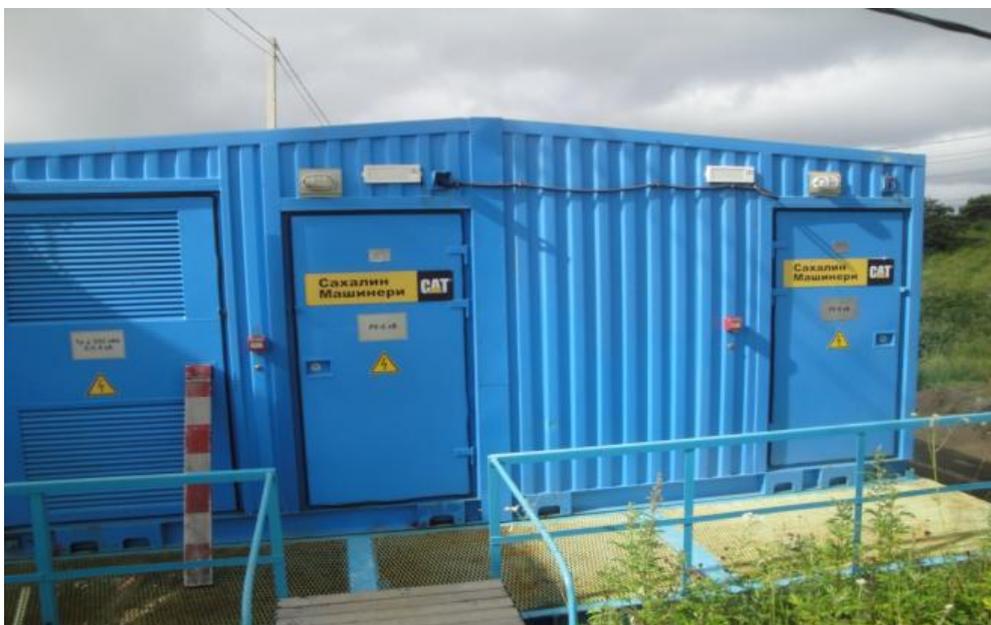
Рисунок 3.14 – РУ 6 кВ МДЭС с. Китовый

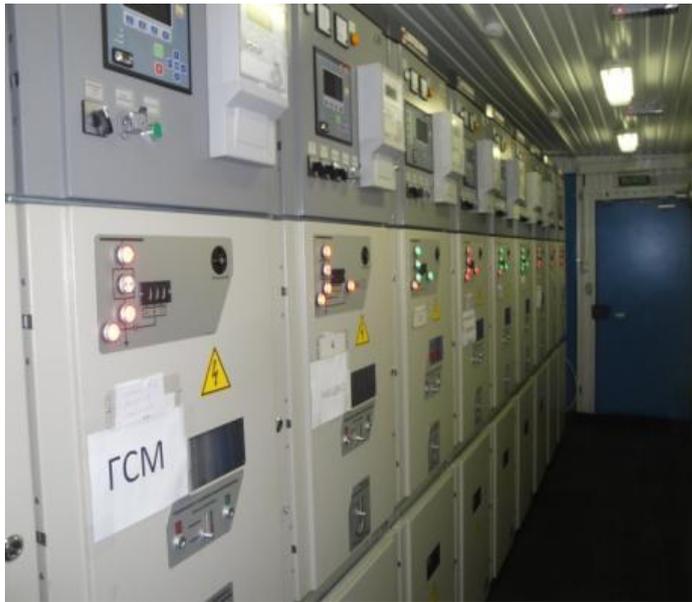
Рисунок 3.15 – ШУ МДЭС с. Китовый

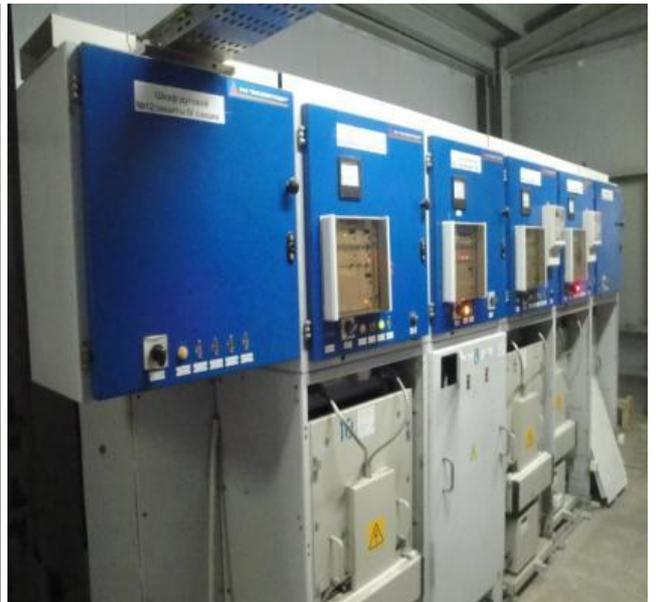
Рисунок 3.16 – секция № 4 МДЭС с. Китовый

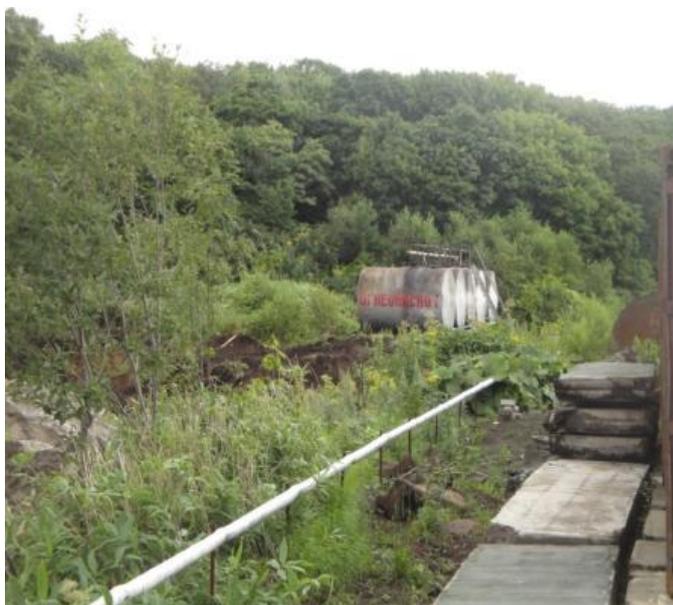
АСУ ТП и топливное хозяйство модульной ДЭС с. Китовый ДЭС аналогично с. Рейдово.

Рисунок 3.17 – Топливное хозяйство МДЭС с. Китовый

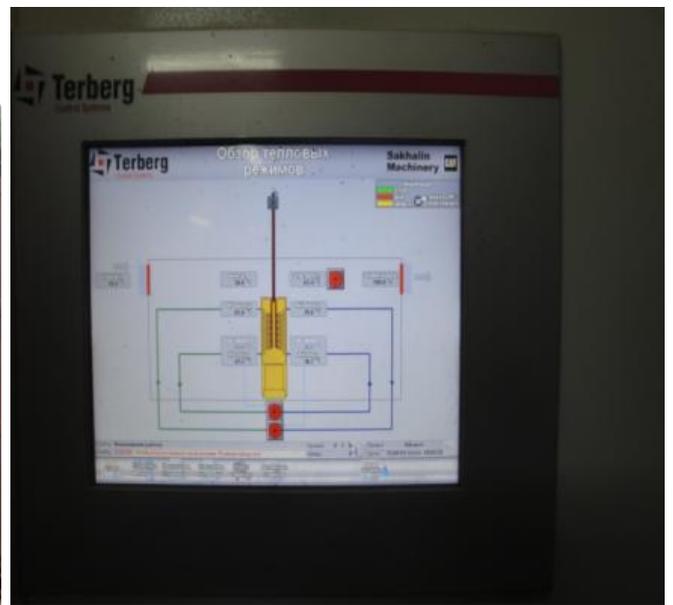
Рисунок 3.18 – АСУ ТП МДЭС с. Китовый

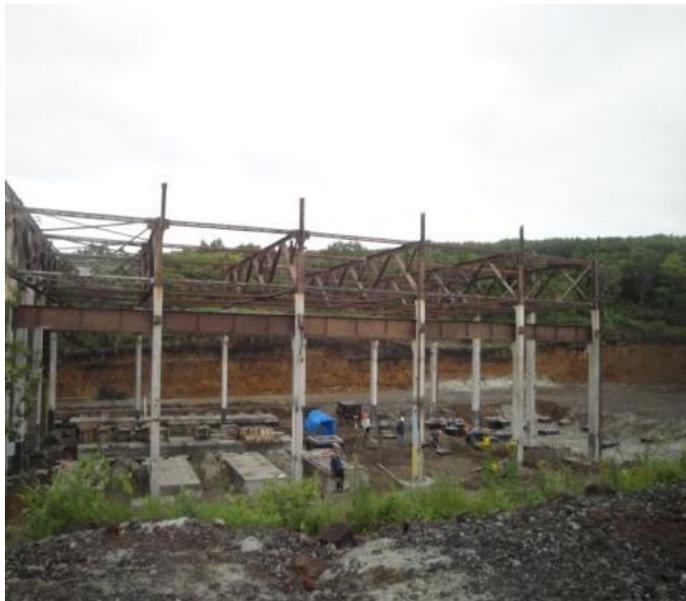
Рисунок 3.19 – ДЭС с. Китовый на 01.08.2014

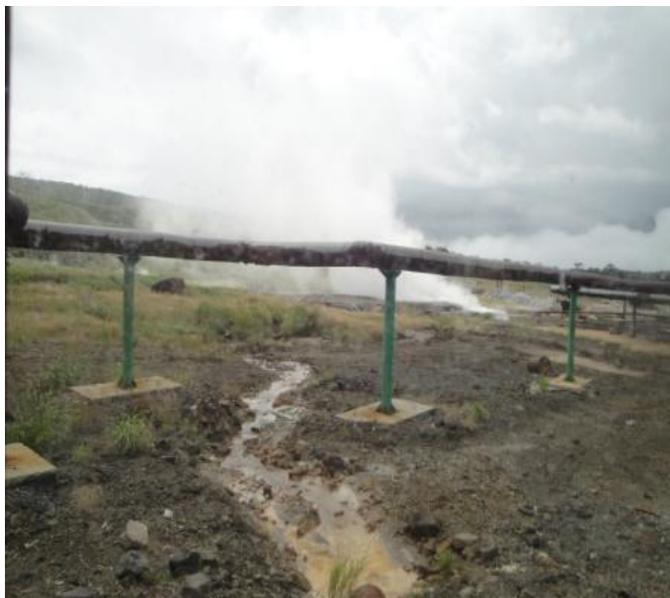
часто бывают агрессивными, следует применять двухконтурную систему с теплообменником. Вторичный контур в данном случае содержит воду, прошедшую химводоочистку и дезаэрирование. В случае некачественной водоподготовки существует проблема очень быстрого износа трубопроводов. Нынешнее состояние трубопроводов Океанской ГеоТЭС является неудовлетворительным.

Рисунок 3.20 – трубопровод Океанской ГеоТЭС

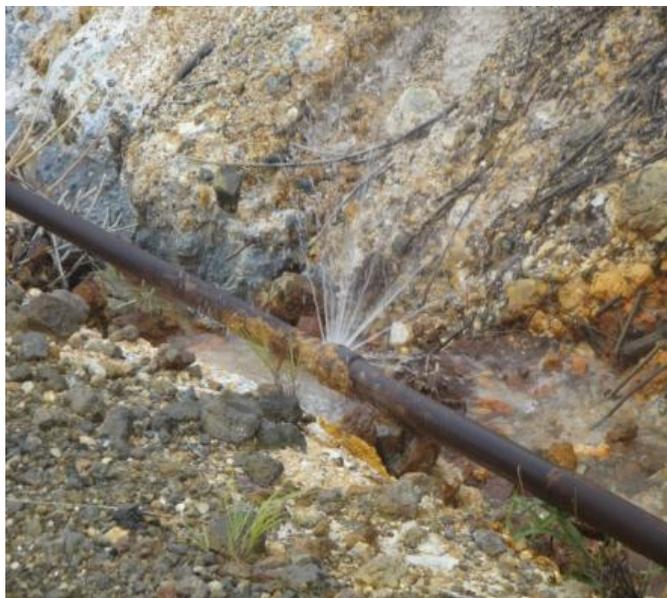
Рисунок 3.21 – трубопровод Океанской ГеоТЭС

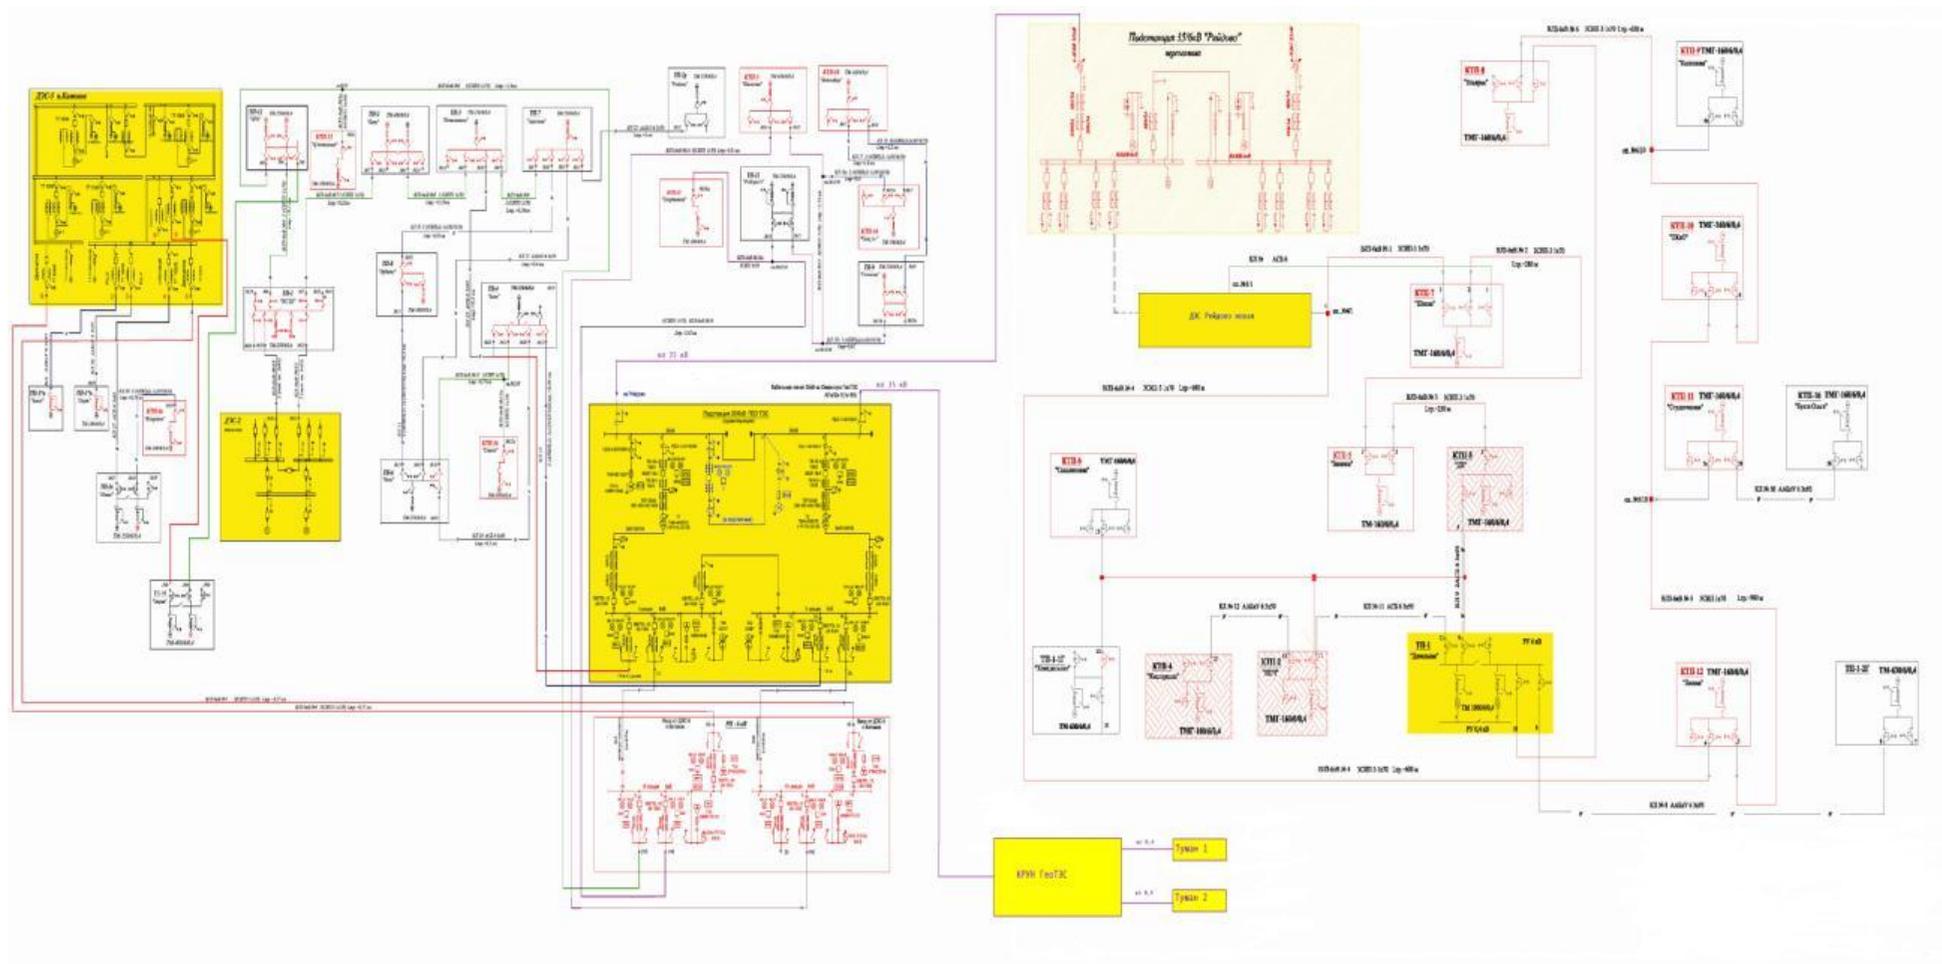
Рисунок 3.22 – схема электроснабжения Курильского ГО

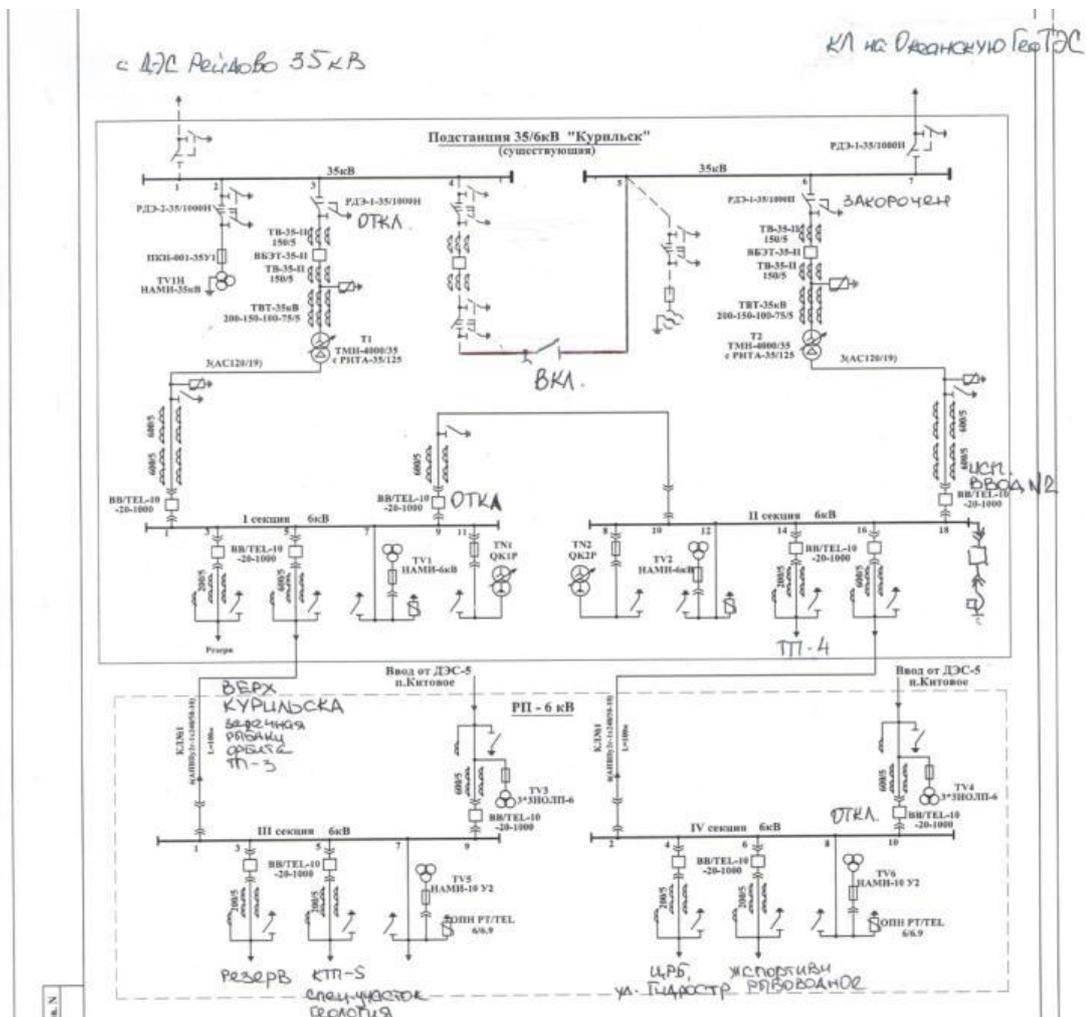
Рисунок 3.23 – принципиальная схема ОРУ 35 кВ г. Курильска

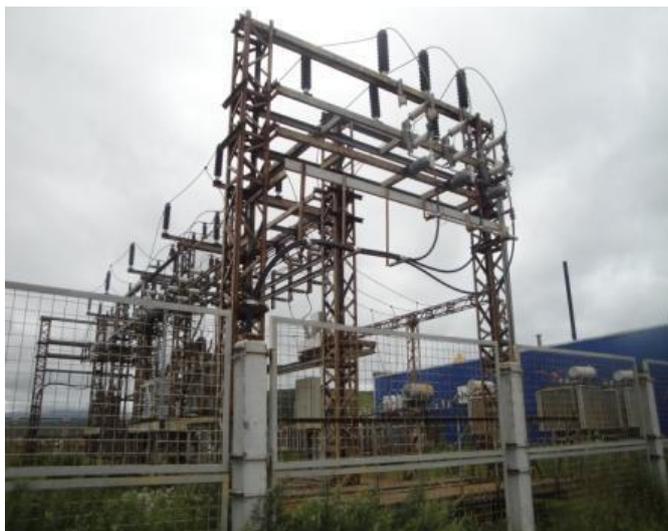
Рисунок 3.24 – система шин ПС 35 кВ г. Курильск

Первичное оборудование ПС технически и морально устарело, после ввода в эксплуатацию реконструкция на объекте не производилась.

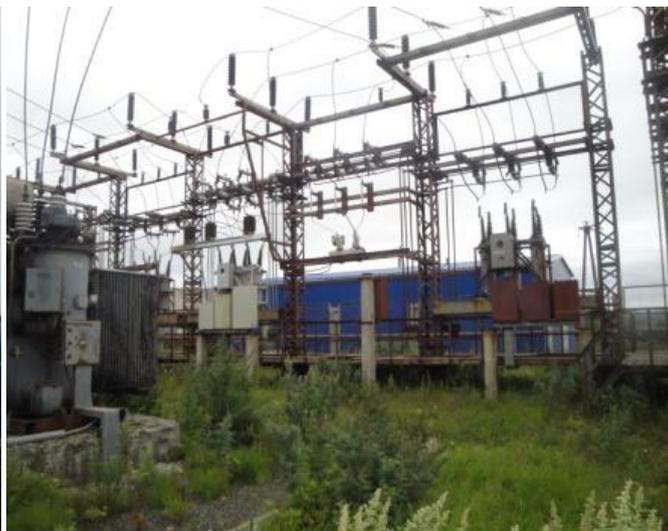
Рисунок 3.25 – Тр-р и секционный выключатель

На ПС длительное время выведен из работы секционный выключатель. Это является грубым нарушением требований ПТЭ в части работоспособности оборудования и снижает надежность всей системы, особенно, учитывая важность объекта. Также периодически выводится из работы шунтирующий реактор. Все первичное оборудование требует либо единовременной реконструкции, либо постепенной замены ключевых элементов.

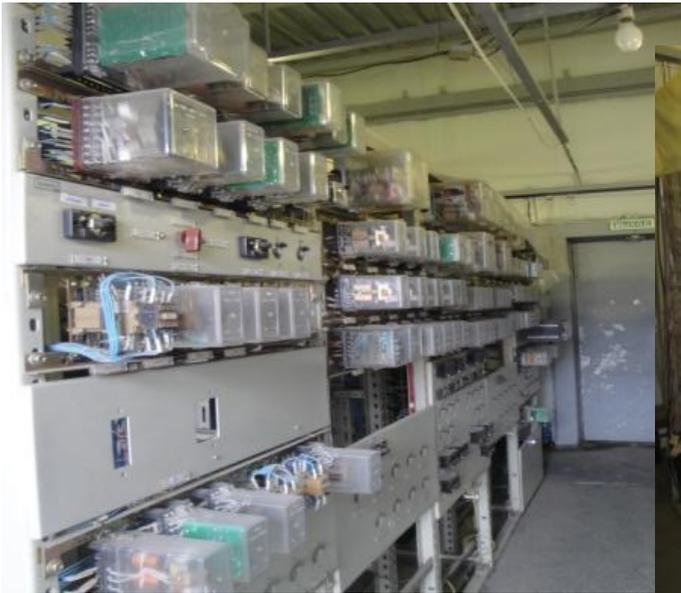
Рисунок 3.26 – РЗА ПС 35 кВ г. Курильска

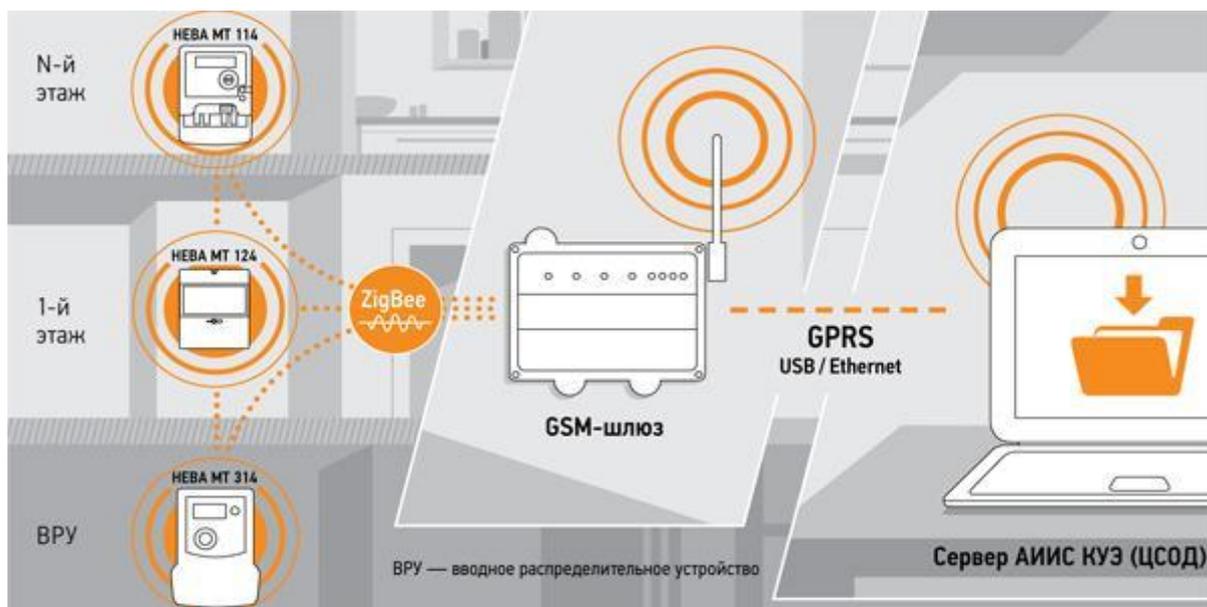
Рисунок 3.28 – Общая схема работы системы АИИС КУЭ

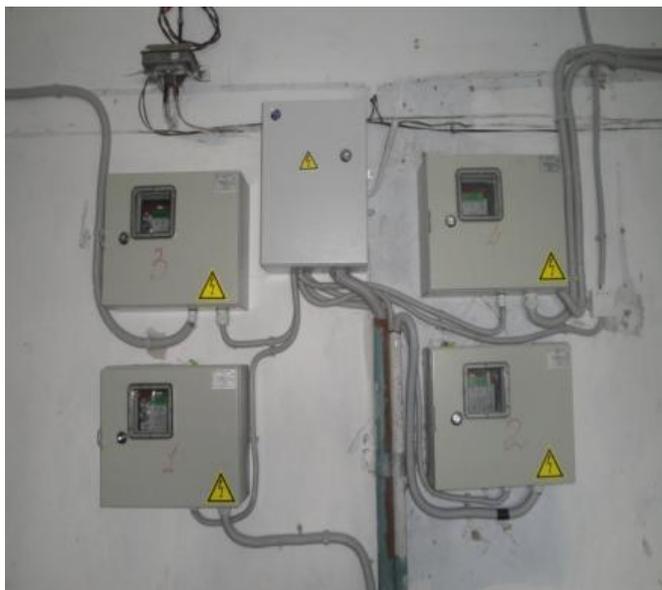
Рисунок 3.29 – индивидуальные шкафы для ПУ абонентов

В Курильском ГО были применены специальные антивандальные шкафы для размещения приборов учета электрической энергии.

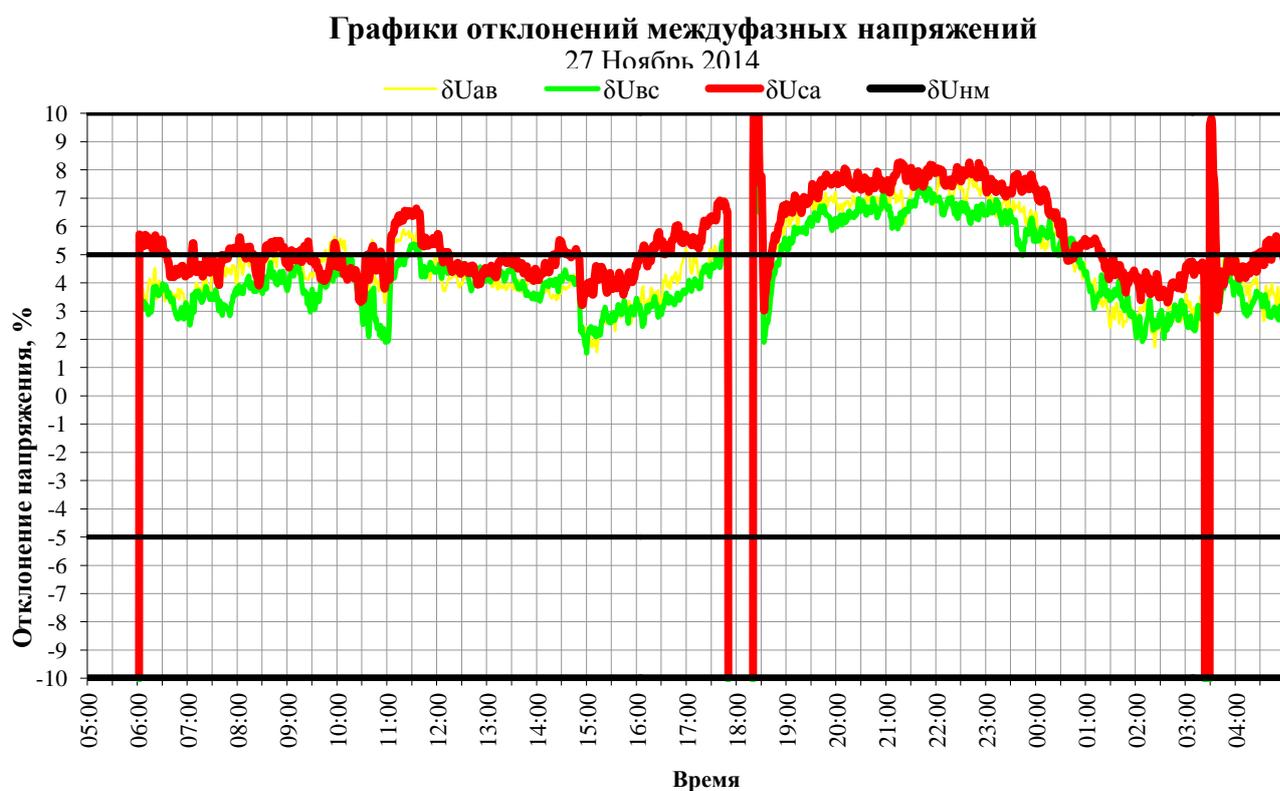
Результаты замеров показателей качества электрической энергии школы г. Курильска.

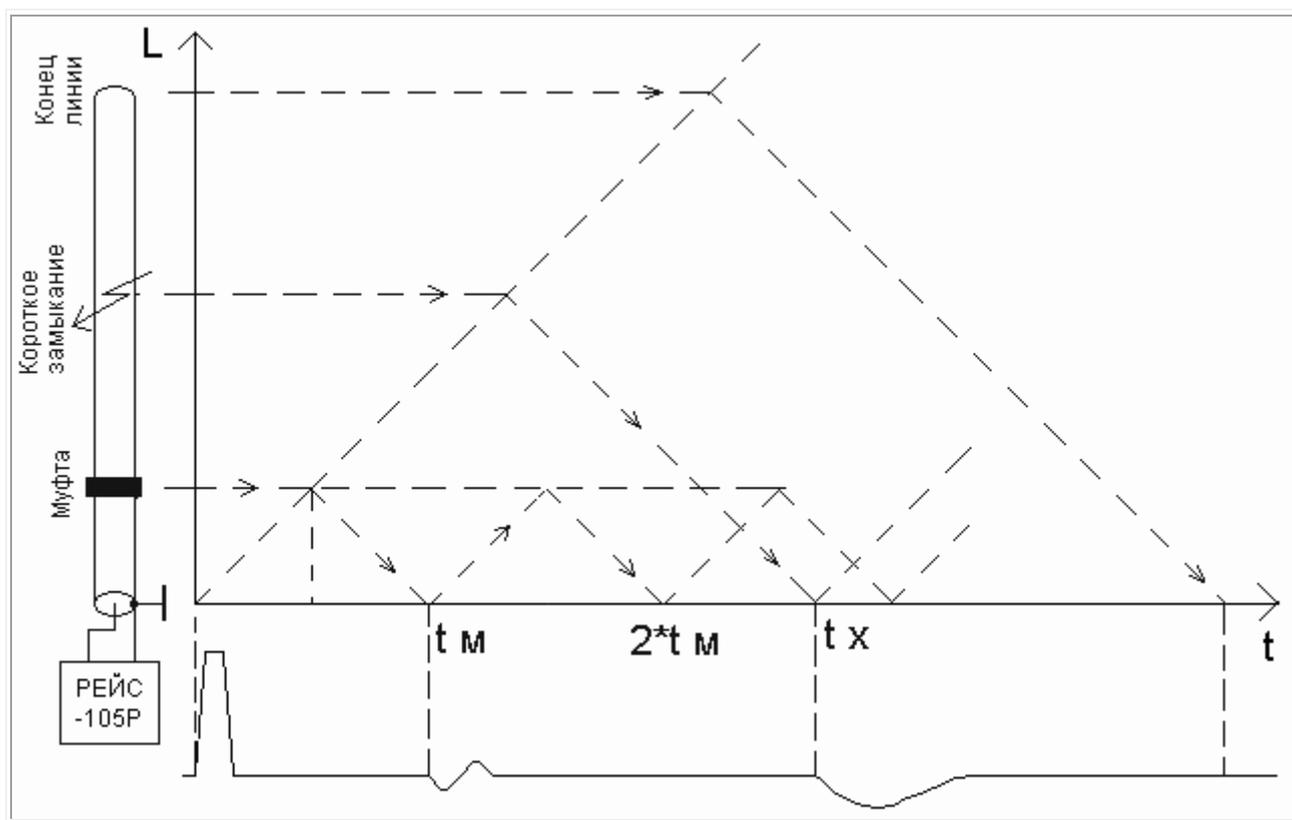
В левой части рисунка показана кабельная линия с муфтой и коротким замыканием, а в нижней части - рефлектограмма этой кабельной линии. Анализируя рефлектограмму линии, оператор получает информацию о наличии или отсутствии в ней повреждений и неоднородностей. Например, по приведенной выше рефлектограмме можно сделать несколько выводов:

3. Повреждение имеет вид короткого замыкания, так как отраженный от него сигнал изменил полярность.
4. Короткое замыкание полное, так как после отражения от него других отражений нет.
5. Линия имеет большое затухание, так как амплитуда отражения от короткого замыкания много меньше, чем амплитуда зондирующего сигнала.

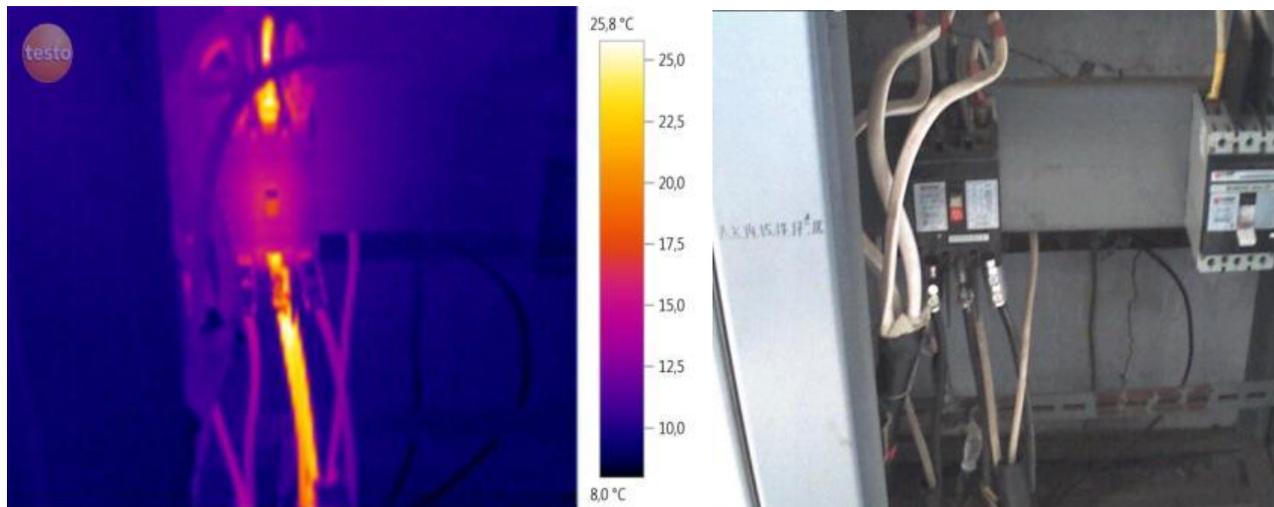
Температура окружающей среды:	$t_{в} = 8^{\circ}\text{C}$
Температура однородной поверхности:	$t_{о.п.} = 10^{\circ}\text{C}$
Температура отклонения:	$t_0 = -^{\circ}\text{C}$
Минимальная температура нагрева	$t_{мин} = 20\text{C}$
Максимальная температура нагрева	$t_{макс} = 26^{\circ}\text{C}$

Дефект отсутствует	Состояние оборудования удовлетворительное, пригодное для дальнейшей эксплуатации	×
Начальная стадия дефекта	Устранить в ходе капитального ремонта	
Развитый дефект	Устранить в ходе текущего ремонта	
Аварийный дефект	Устранить немедленно	
Анализ	Существует незначительный перегрев фазы «В» выключателя.

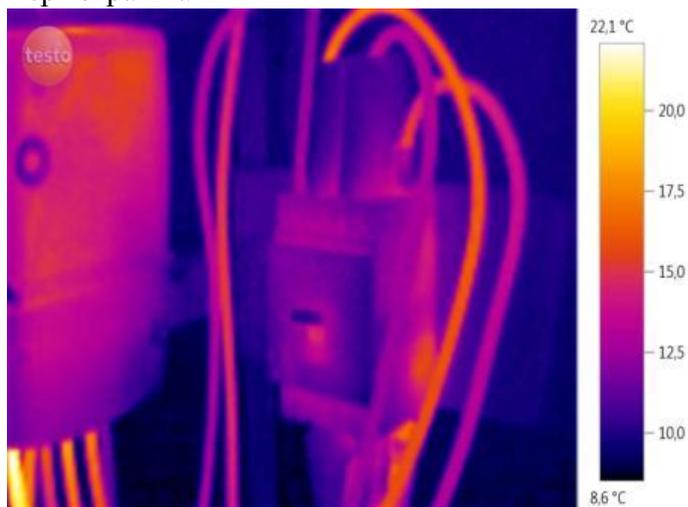
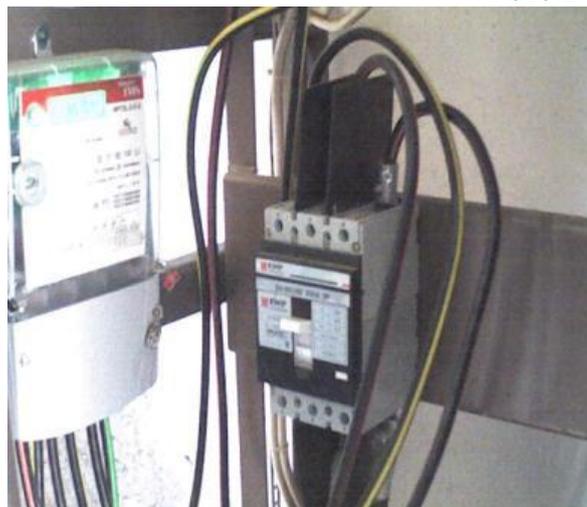
Фото 2

Температура окружающей среды:	$t_{в} = 8^{\circ}\text{C}$
Температура однородной поверхности:	$t_{о.п.} = 10^{\circ}\text{C}$
Температура отклонения:	$t_0 = -^{\circ}\text{C}$
Минимальная температура нагрева	$t_{\text{мин}} = 20\text{C}$
Максимальная температура нагрева	$t_{\text{макс}} = 22^{\circ}\text{C}$

Дефект отсутствует	Состояние оборудования удовлетворительное, пригодное для дальнейшей эксплуатации	×
Начальная стадия дефекта	Устранить в ходе капитального ремонта	
Развитый дефект	Устранить в ходе текущего ремонта	
Аварийный дефект	Устранить немедленно	
Анализ	Состояние оборудования и контактов удовлетворительное.

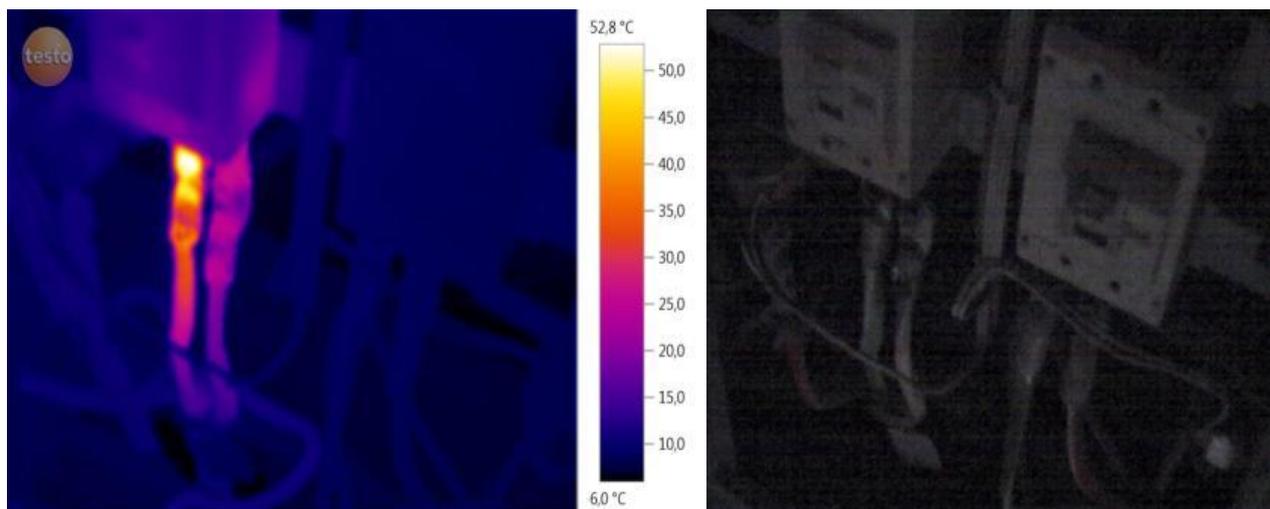
Температура окружающей среды:	$t_{в} = 8^{\circ}\text{C}$
Температура однородной поверхности:	$t_{о.п.} = 15^{\circ}\text{C}$
Температура отклонения:	$t_{о} = -^{\circ}\text{C}$
Минимальная температура нагрева	$t_{\text{мин}} = 35\text{C}$
Максимальная температура нагрева	$t_{\text{макс}} = 53^{\circ}\text{C}$

Дефект отсутствует	Состояние оборудования удовлетворительное, пригодное для дальнейшей эксплуатации	×
Начальная стадия дефекта	Устранить в ходе капитального ремонта	
Развитый дефект	Устранить в ходе текущего ремонта	
Аварийный дефект	Устранить немедленно	
Анализ	Существует предаварийный перегрев фазы «В» выключателя.

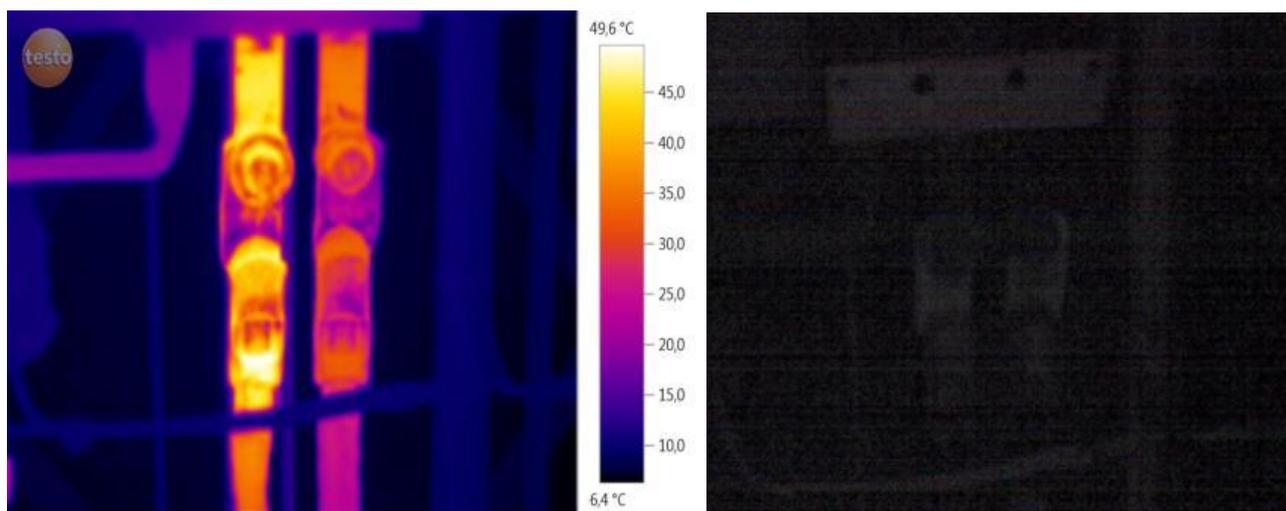
Температура окружающей среды:	$t_{в} = 8^{\circ}\text{C}$
Температура однородной поверхности:	$t_{о.п.} = 15^{\circ}\text{C}$
Температура отклонения:	$t_{о} = -^{\circ}\text{C}$
Минимальная температура нагрева	$t_{\text{мин}} = 35\text{C}$
Максимальная температура нагрева	$t_{\text{макс}} = 50^{\circ}\text{C}$

Дефект отсутствует	Состояние оборудования удовлетворительное, пригодное для дальнейшей эксплуатации	
Начальная стадия дефекта	Устранить в ходе капитального ремонта	
Развитый дефект	Устранить в ходе текущего ремонта	×
Аварийный дефект	Устранить немедленно	
Анализ	Существует предаварийный перегрев контактов болтового соединения фазы «В». Рекомендуется провести протяжку контактов.

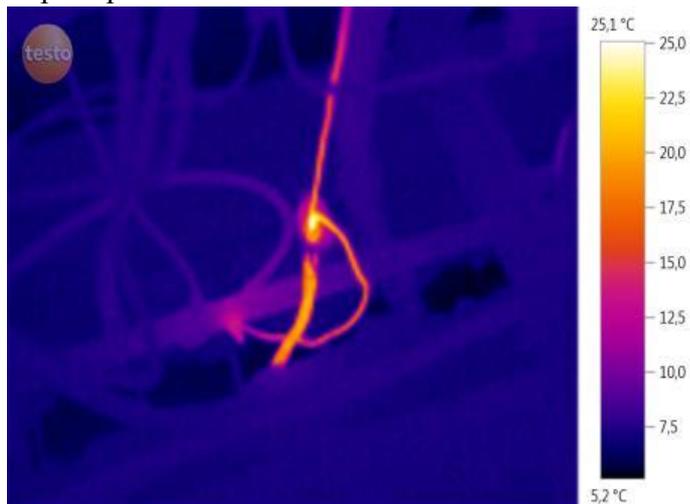
Фото 5

Температура окружающей среды:	$t_{в} = 8^{\circ}\text{C}$
Температура однородной поверхности:	$t_{о.п.} = 15^{\circ}\text{C}$
Температура отклонения:	$t_0 = -^{\circ}\text{C}$
Минимальная температура нагрева	$t_{мин} = 20\text{C}$
Максимальная температура нагрева	$t_{макс} = 25^{\circ}\text{C}$

Дефект отсутствует	Состояние оборудования удовлетворительное, пригодное для дальнейшей эксплуатации	×
Начальная стадия дефекта	Устранить в ходе капитального ремонта	
Развитый дефект	Устранить в ходе текущего ремонта	
Аварийный дефект	Устранить немедленно	
Анализ	Существует незначительный перегрев «фазы ноль».

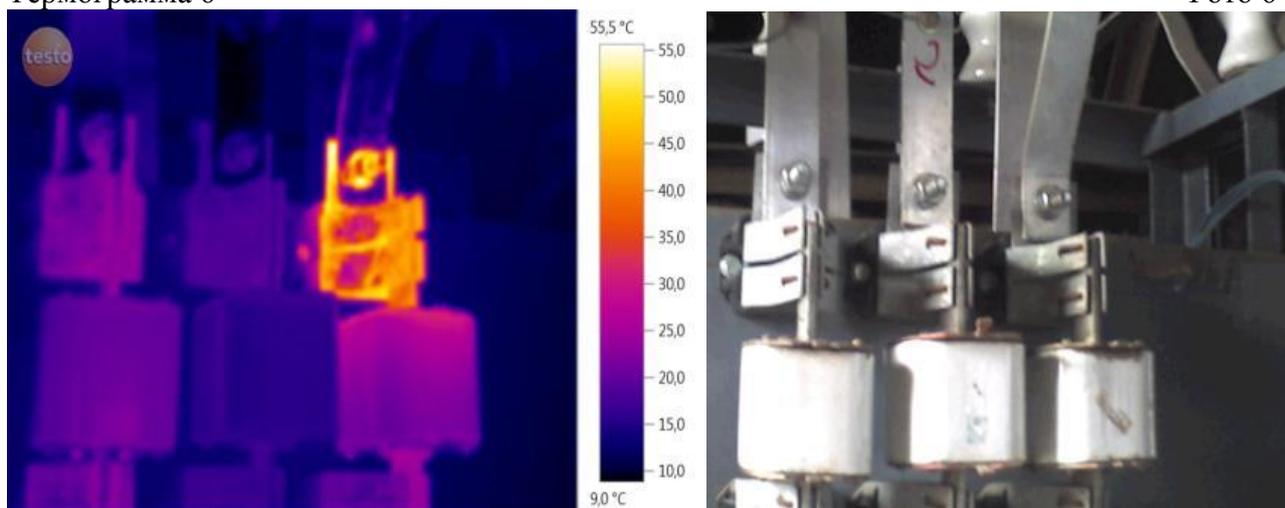
Температура окружающей среды:	$t_{в} = 9^{\circ}\text{C}$
Температура однородной поверхности:	$t_{о.п.} = 15^{\circ}\text{C}$
Температура отклонения:	$t_{о} = -^{\circ}\text{C}$
Минимальная температура нагрева	$t_{мин} = 25^{\circ}\text{C}$
Максимальная температура нагрева	$t_{макс} = 55^{\circ}\text{C}$

Дефект отсутствует	Состояние оборудования удовлетворительное, пригодное для дальнейшей эксплуатации	×
Начальная стадия дефекта	Устранить в ходе капитального ремонта	
Развитый дефект	Устранить в ходе текущего ремонта	
Аварийный дефект	Устранить немедленно	
Анализ	Существует предаварийный перегрев контактов предохранителя фазы «С».
