**ОТЧЕТ ОБ ОБЯЗАТЕЛЬНОМ ЭНЕРГЕТИЧЕСКОМ
ОБСЛЕДОВАНИИ**

Организация: Общество с ограниченной ответственностью «ДальЭнергоИнвест»

Пояснительная записка к энергетическому паспорту Рег. № _____

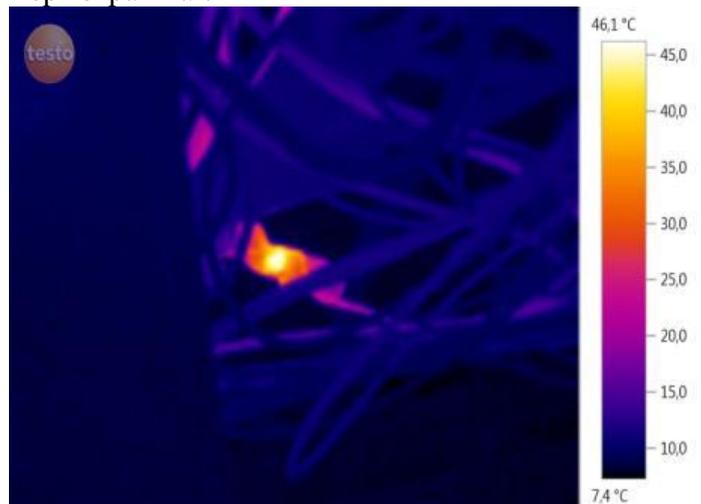
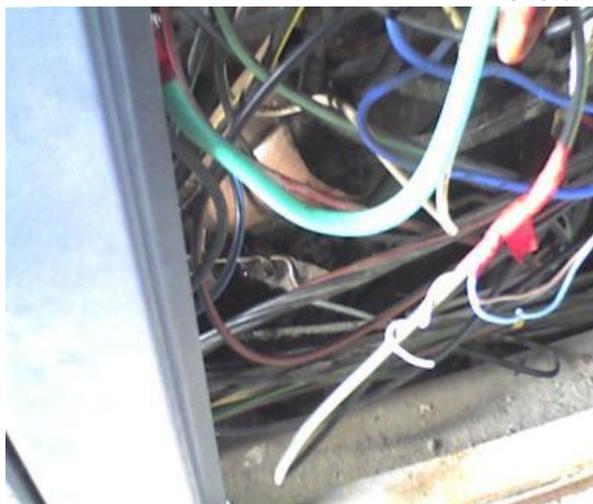
Фото 7

Температура окружающей среды:	$t_{в} = 9^{\circ}\text{C}$
Температура однородной поверхности:	$t_{о.п.} = 15^{\circ}\text{C}$
Температура отклонения:	$t_{о} = -^{\circ}\text{C}$
Минимальная температура нагрева	$t_{\text{мин}} = 25^{\circ}\text{C}$
Максимальная температура нагрева	$t_{\text{макс}} = 46^{\circ}\text{C}$

Дефект отсутствует	Состояние оборудования удовлетворительное, пригодное для дальнейшей эксплуатации	
Начальная стадия дефекта	Устранить в ходе капитального ремонта	×
Развитый дефект	Устранить в ходе текущего ремонта	
Аварийный дефект	Устранить немедленно	
Анализ	Существует перегрев контактов «фазы ноль»

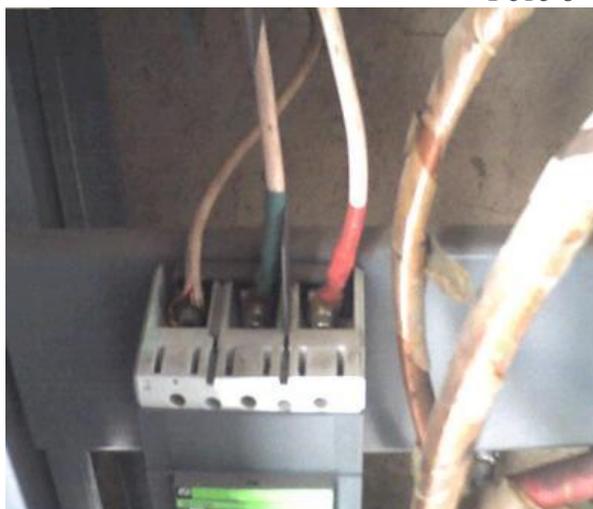
Температура окружающей среды:	$t_{в} = 10^{\circ}\text{C}$
Температура однородной поверхности:	$t_{о.п.} = 15^{\circ}\text{C}$
Температура отклонения:	$t_{о} = -^{\circ}\text{C}$
Минимальная температура нагрева	$t_{\text{мин}} = 50^{\circ}\text{C}$
Максимальная температура нагрева	$t_{\text{макс}} = 70^{\circ}\text{C}$

Дефект отсутствует	Состояние оборудования удовлетворительное, пригодное для дальнейшей эксплуатации	
Начальная стадия дефекта	Устранить в ходе капитального ремонта	
Развитый дефект	Устранить в ходе текущего ремонта	
Аварийный дефект	Устранить немедленно	×
Анализ	Существует предаварийный перегрев контактов фазы «С».

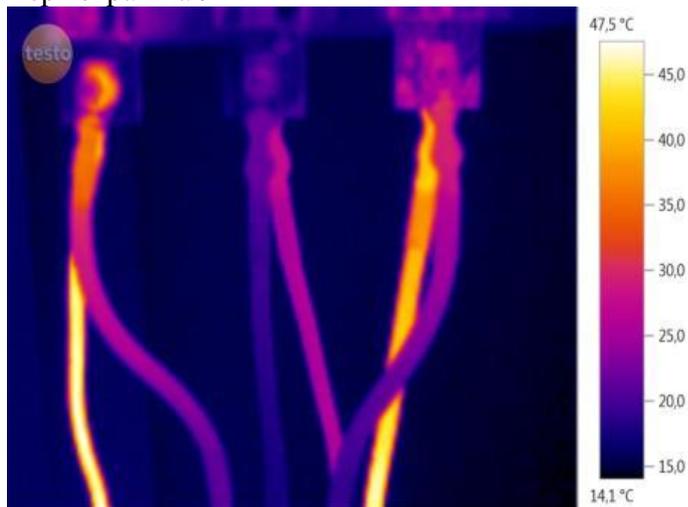
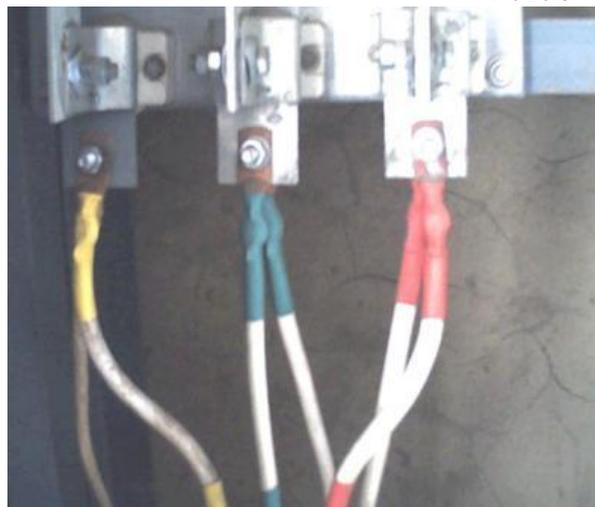
Фото 9

Температура окружающей среды:	$t_{в} = 10^{\circ}\text{C}$
Температура однородной поверхности:	$t_{о.п.} = 15^{\circ}\text{C}$
Температура отклонения:	$t_{о} = -^{\circ}\text{C}$
Минимальная температура нагрева	$t_{мин} = 30^{\circ}\text{C}$
Максимальная температура нагрева	$t_{макс} = 47^{\circ}\text{C}$

Дефект отсутствует	Состояние оборудования удовлетворительное, пригодное для дальнейшей эксплуатации	
Начальная стадия дефекта	Устранить в ходе капитального ремонта	
Развитый дефект	Устранить в ходе текущего ремонта	×
Аварийный дефект	Устранить немедленно	
Анализ	Существует предаварийный перегрев контактов болтовых соединений фазы «А» и «С».

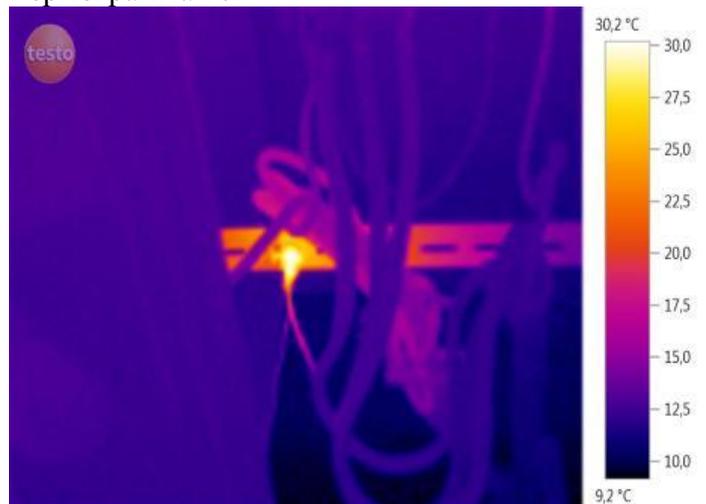
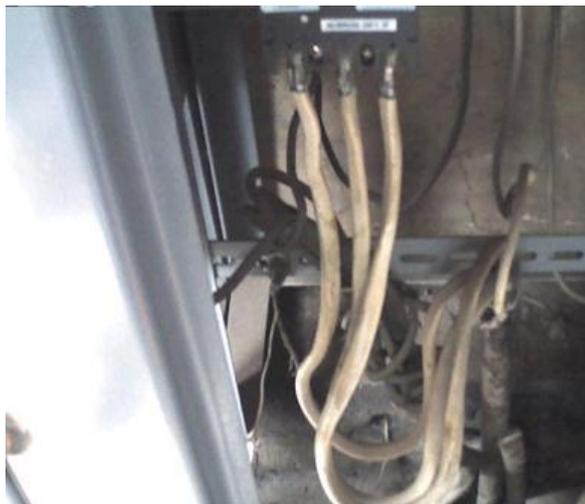
Фото 10

Температура окружающей среды:	$t_{в} = 10^{\circ}\text{C}$
Температура однородной поверхности:	$t_{о.п.} = 15^{\circ}\text{C}$
Температура отклонения:	$t_{о} = -^{\circ}\text{C}$
Минимальная температура нагрева	$t_{мин} = 23^{\circ}\text{C}$
Максимальная температура нагрева	$t_{макс} = 30^{\circ}\text{C}$

Дефект отсутствует	Состояние оборудования удовлетворительное, пригодное для дальнейшей эксплуатации	×
Начальная стадия дефекта	Устранить в ходе капитального ремонта	
Развитый дефект	Устранить в ходе текущего ремонта	
Аварийный дефект	Устранить немедленно	
Анализ	Существует незначительный перегрев контактов «фазы ноль».

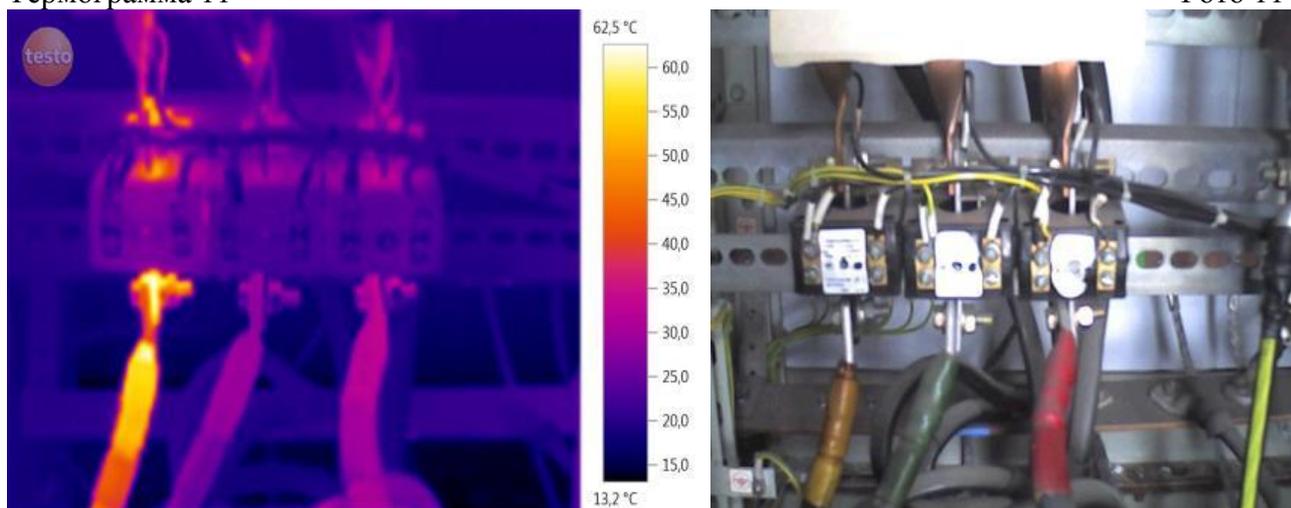
Температура окружающей среды:	$t_{в} = 10^{\circ}\text{C}$
Температура однородной поверхности:	$t_{о.п.} = 20^{\circ}\text{C}$
Температура отклонения:	$t_{о} = -^{\circ}\text{C}$
Минимальная температура нагрева	$t_{мин} = 40^{\circ}\text{C}$
Максимальная температура нагрева	$t_{макс} = 62^{\circ}\text{C}$

Дефект отсутствует	Состояние оборудования удовлетворительное, пригодное для дальнейшей эксплуатации	×
Начальная стадия дефекта	Устранить в ходе капитального ремонта	
Развитый дефект	Устранить в ходе текущего ремонта	
Аварийный дефект	Устранить немедленно	
Анализ	Существует аварийный перегрев токопровода фазы «А».

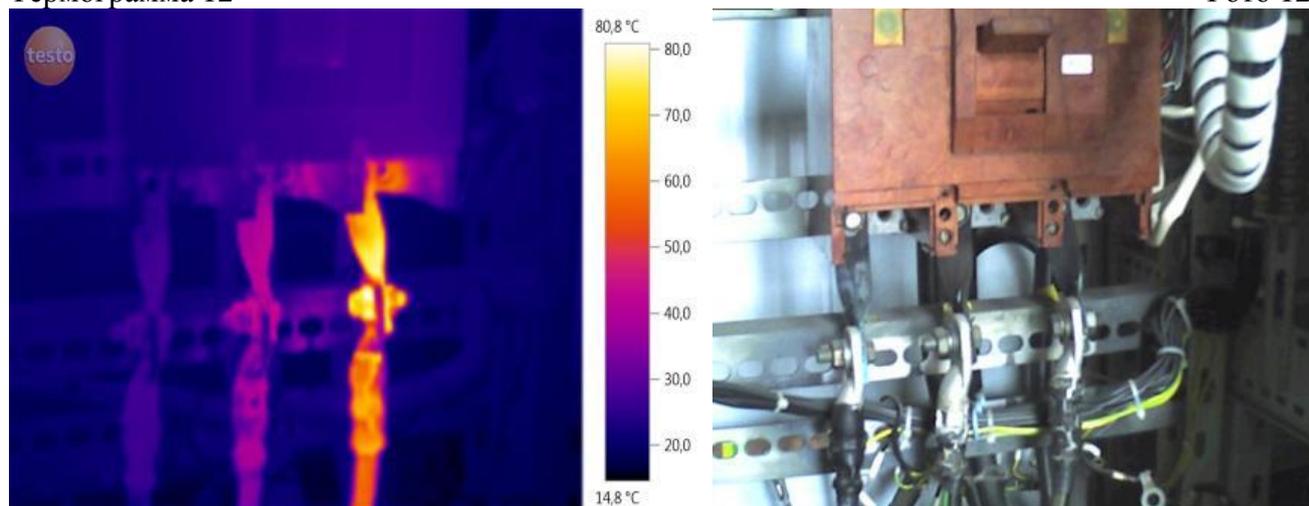
Температура окружающей среды:	$t_{в} = 10^{\circ}\text{C}$
Температура однородной поверхности:	$t_{о.п.} = 20^{\circ}\text{C}$
Температура отклонения:	$t_{о} = -^{\circ}\text{C}$
Минимальная температура нагрева	$t_{мин} = 40^{\circ}\text{C}$
Максимальная температура нагрева	$t_{макс} = 80^{\circ}\text{C}$

Дефект отсутствует	Состояние оборудования удовлетворительное, пригодное для дальнейшей эксплуатации	×
Начальная стадия дефекта	Устранить в ходе капитального ремонта	
Развитый дефект	Устранить в ходе текущего ремонта	
Аварийный дефект	Устранить немедленно	
Анализ	Существует аварийный перегрев токопровода фазы «С».

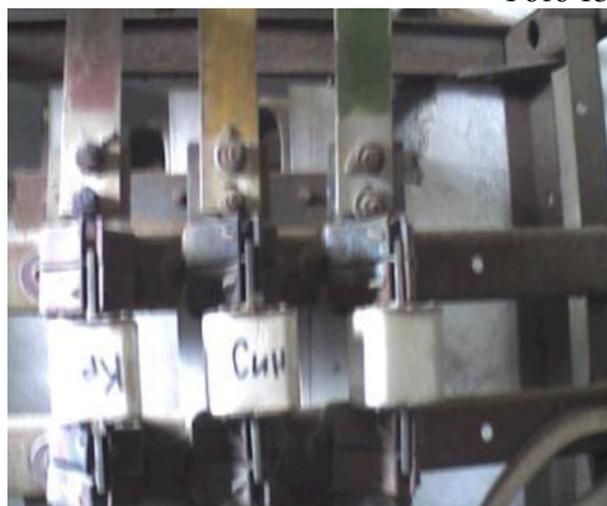
Температура окружающей среды:	$t_{в} = 10^{\circ}\text{C}$
Температура однородной поверхности:	$t_{о.п.} = 15^{\circ}\text{C}$
Температура отклонения:	$t_{о} = -^{\circ}\text{C}$
Минимальная температура нагрева	$t_{\text{мин}} = 30^{\circ}\text{C}$
Максимальная температура нагрева	$t_{\text{макс}} = 100^{\circ}\text{C}$

Дефект отсутствует	Состояние оборудования удовлетворительное, пригодное для дальнейшей эксплуатации	
Начальная стадия дефекта	Устранить в ходе капитального ремонта	
Развитый дефект	Устранить в ходе текущего ремонта	
Аварийный дефект	Устранить немедленно	×
Анализ	Токопроводы фазы «А» и «В» находятся в аварийном состоянии. Необходимо провести протяжку болтового соединения.

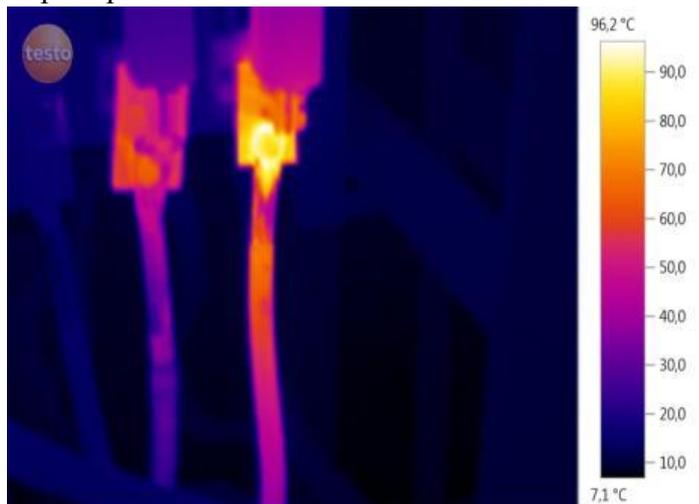
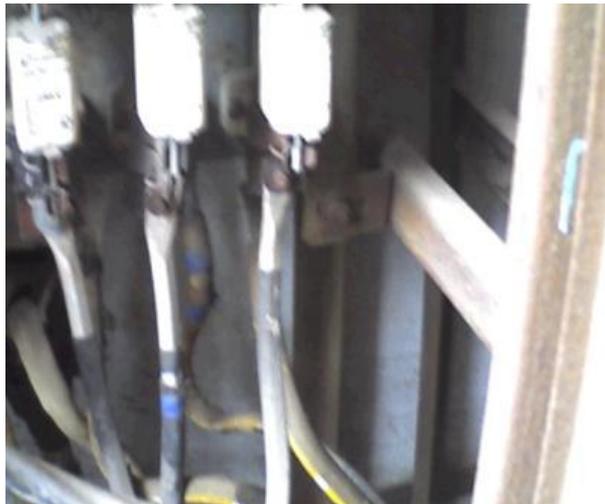
Фото 14

Температура окружающей среды:	$t_{в} = 10^{\circ}\text{C}$
Температура однородной поверхности:	$t_{о.п.} = 15^{\circ}\text{C}$
Температура отклонения:	$t_0 = -^{\circ}\text{C}$
Минимальная температура нагрева	$t_{мин} = 30^{\circ}\text{C}$
Максимальная температура нагрева	$t_{макс} = 95^{\circ}\text{C}$

Дефект отсутствует	Состояние оборудования удовлетворительное, пригодное для дальнейшей эксплуатации	
Начальная стадия дефекта	Устранить в ходе капитального ремонта	
Развитый дефект	Устранить в ходе текущего ремонта	
Аварийный дефект	Устранить немедленно	×
Анализ	Болтовое соединение фазы «С» находится в аварийном состоянии.

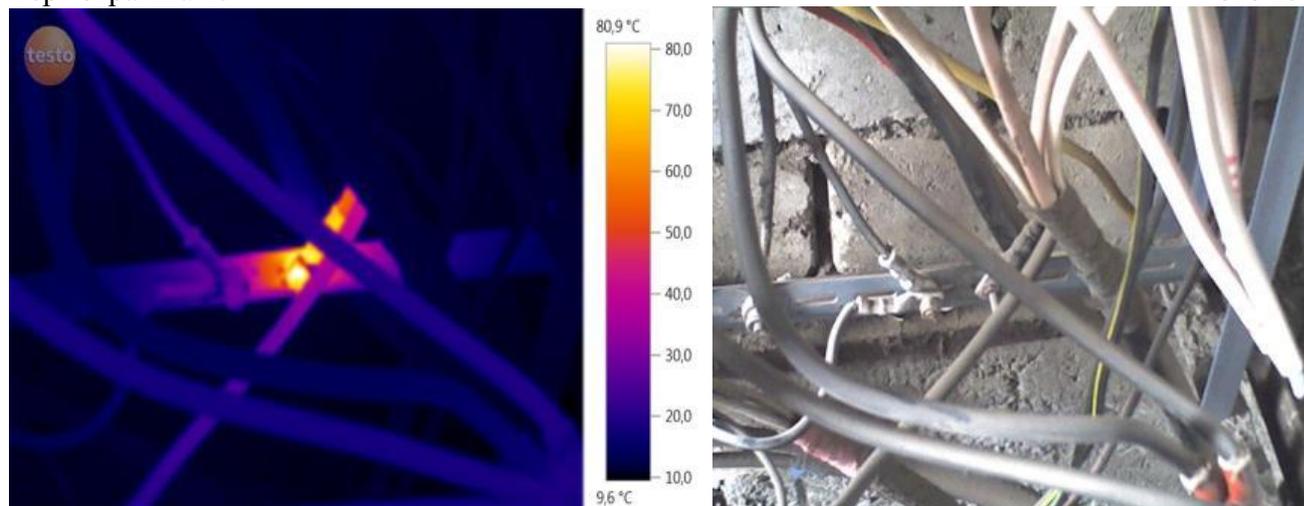
Температура окружающей среды:	$t_{в} = 10^{\circ}\text{C}$
Температура однородной поверхности:	$t_{о.п.} = 15^{\circ}\text{C}$
Температура отклонения:	$t_{о} = -^{\circ}\text{C}$
Минимальная температура нагрева	$t_{\text{мин}} = 40^{\circ}\text{C}$
Максимальная температура нагрева	$t_{\text{макс}} = 80^{\circ}\text{C}$

Дефект отсутствует	Состояние оборудования удовлетворительное, пригодное для дальнейшей эксплуатации	
Начальная стадия дефекта	Устранить в ходе капитального ремонта	
Развитый дефект	Устранить в ходе текущего ремонта	×
Аварийный дефект	Устранить немедленно	
Анализ	Существует предаварийное состояние «фазы ноль»

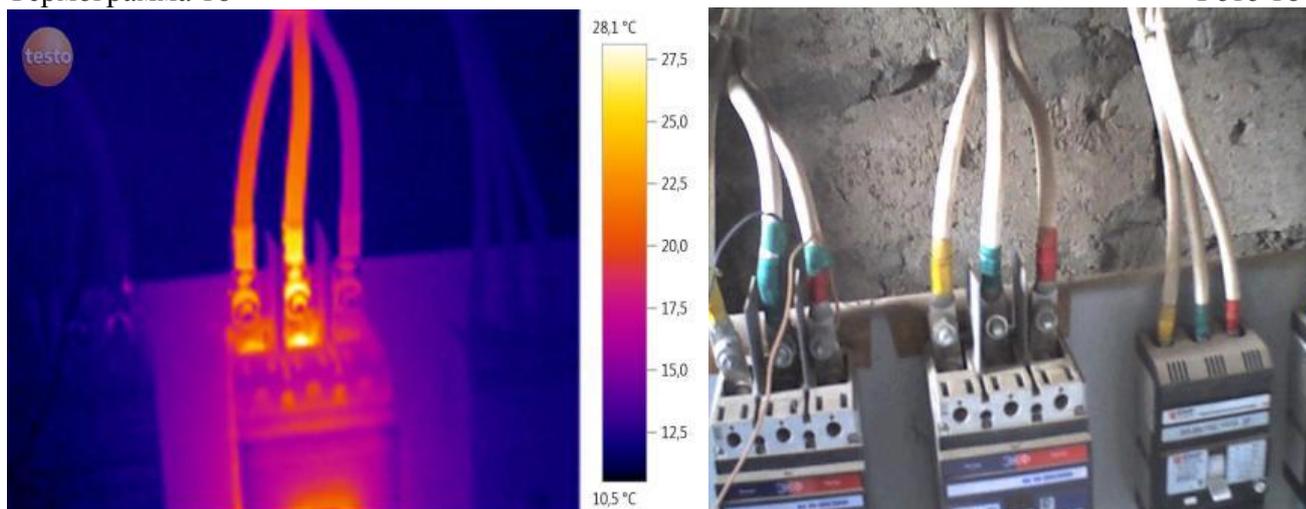
Температура окружающей среды:	$t_{в} = 10^{\circ}\text{C}$
Температура однородной поверхности:	$t_{о.п.} = 15^{\circ}\text{C}$
Температура отклонения:	$t_{о} = -^{\circ}\text{C}$
Минимальная температура нагрева	$t_{\text{мин}} = 20^{\circ}\text{C}$
Максимальная температура нагрева	$t_{\text{макс}} = 28^{\circ}\text{C}$

Дефект отсутствует	Состояние оборудования удовлетворительное, пригодное для дальнейшей эксплуатации	
Начальная стадия дефекта	Устранить в ходе капитального ремонта	×
Развитый дефект	Устранить в ходе текущего ремонта	
Аварийный дефект	Устранить немедленно	
Анализ	Существует незначительный перегрев фазы «В»

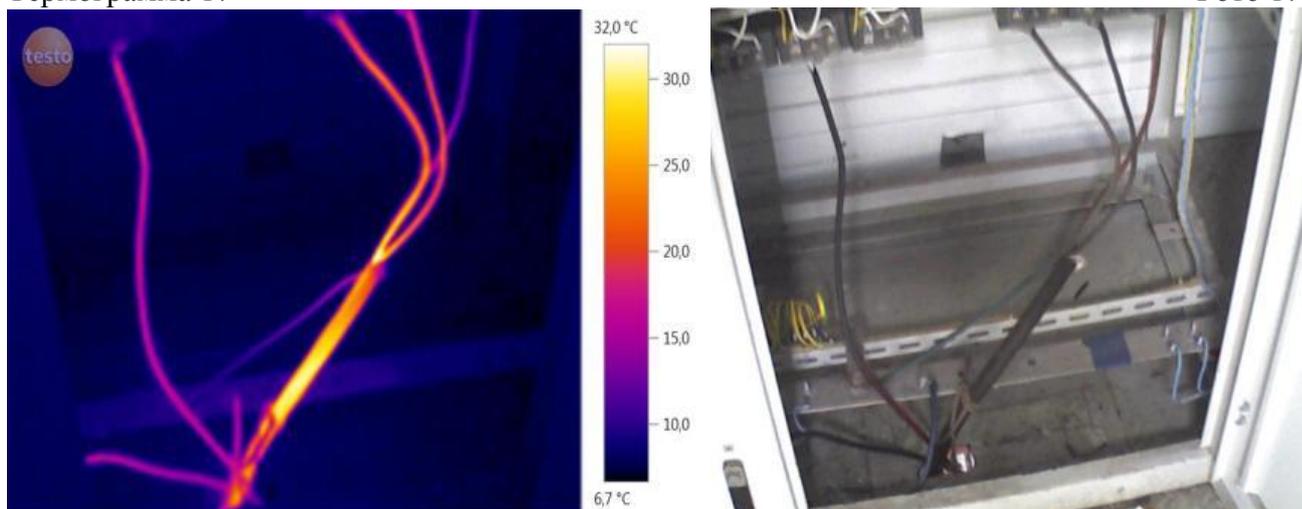
Температура окружающей среды:	$t_{в} = 10^{\circ}\text{C}$
Температура однородной поверхности:	$t_{о.п.} = 15^{\circ}\text{C}$
Температура отклонения:	$t_{о} = -^{\circ}\text{C}$
Минимальная температура нагрева	$t_{мин} = 20^{\circ}\text{C}$
Максимальная температура нагрева	$t_{макс} = 32^{\circ}\text{C}$

Дефект отсутствует	Состояние оборудования удовлетворительное, пригодное для дальнейшей эксплуатации	
Начальная стадия дефекта	Устранить в ходе капитального ремонта	x
Развитый дефект	Устранить в ходе текущего ремонта	
Аварийный дефект	Устранить немедленно	
Анализ	Существует небольшой перегрев фазы «А»

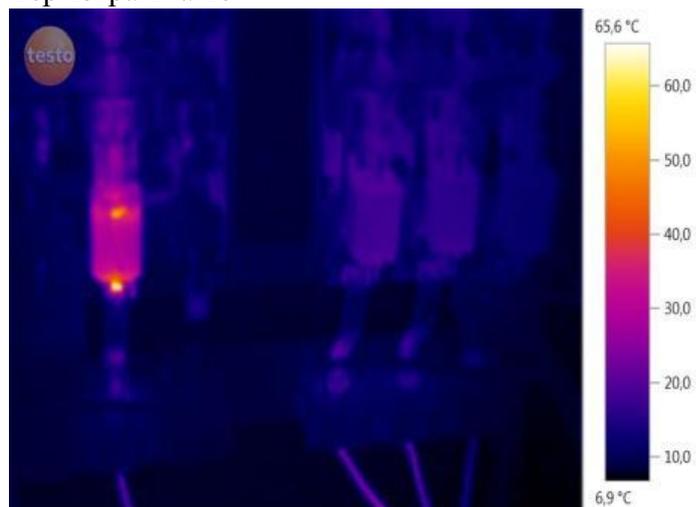
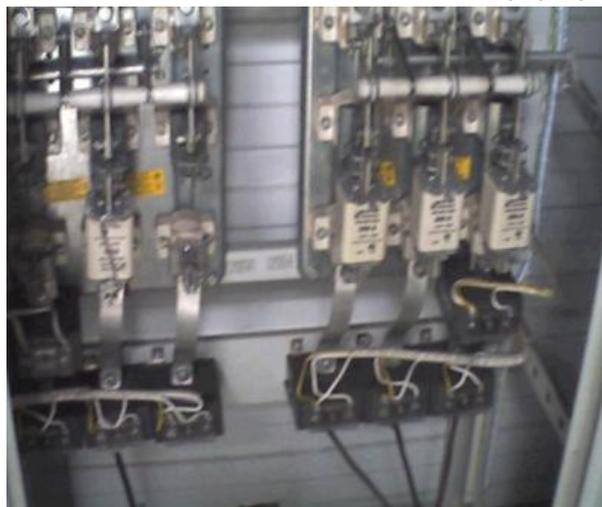
Фото 18

Температура окружающей среды:	$t_{в} = 10^{\circ}\text{C}$
Температура однородной поверхности:	$t_{о.п.} = 15^{\circ}\text{C}$
Температура отклонения:	$t_0 = -^{\circ}\text{C}$
Минимальная температура нагрева	$t_{\text{мин}} = 30^{\circ}\text{C}$
Максимальная температура нагрева	$t_{\text{макс}} = 65^{\circ}\text{C}$

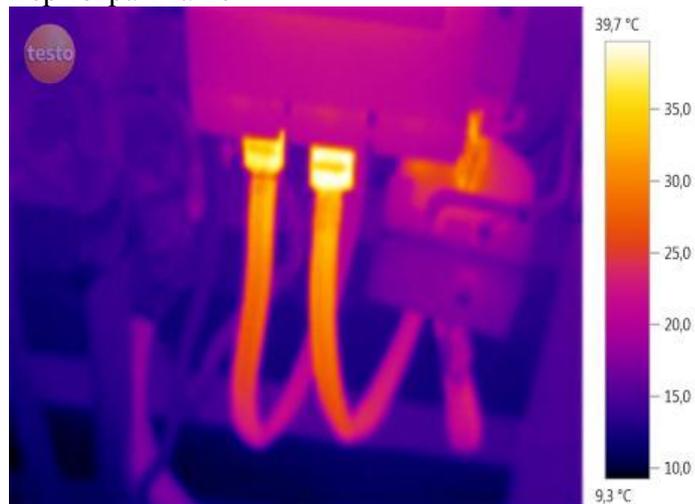
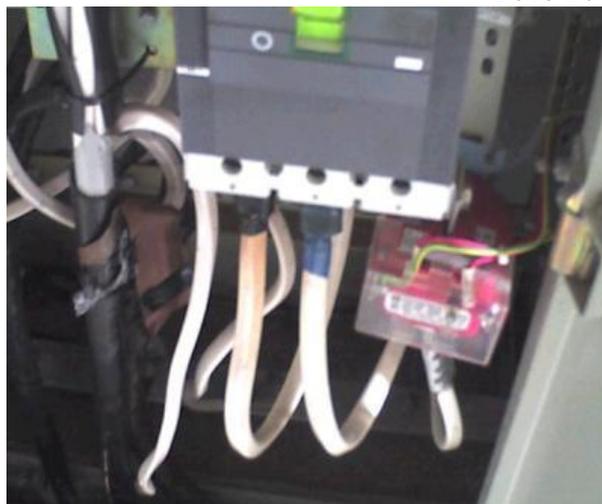
Фото 20

Температура окружающей среды:	$t_{в} = 10^{\circ}\text{C}$
Температура однородной поверхности:	$t_{о.п.} = 15^{\circ}\text{C}$
Температура отклонения:	$t_{о} = -^{\circ}\text{C}$
Минимальная температура нагрева	$t_{\text{мин}} = 20^{\circ}\text{C}$
Максимальная температура нагрева	$t_{\text{макс}} = 39^{\circ}\text{C}$

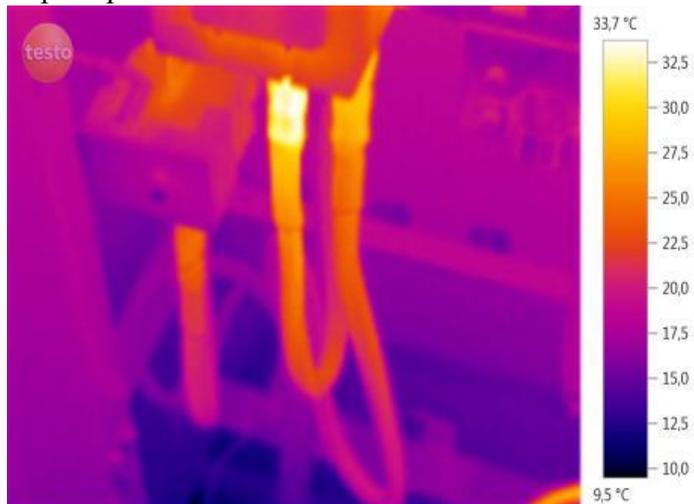
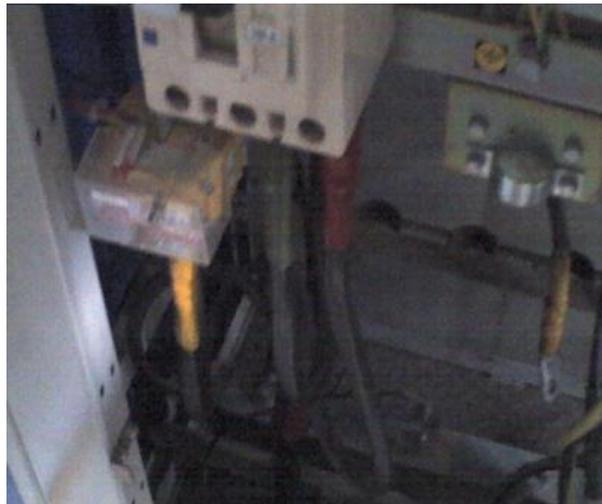
Фото 22

Температура окружающей среды:	$t_{в} = 10^{\circ}\text{C}$
Температура однородной поверхности:	$t_{о.п.} = 17^{\circ}\text{C}$
Температура отклонения:	$t_0 = -^{\circ}\text{C}$
Минимальная температура нагрева	$t_{\text{мин}} = 25^{\circ}\text{C}$
Максимальная температура нагрева	$t_{\text{макс}} = 33^{\circ}\text{C}$
